Likwidacja suchego doku przy Nabrzeżu Przemysłowym w Porcie Gdańsk

Adam Bolt, Witold Sterpejkowicz-Wersocki
Politechnika Gdańska

Streszczenie

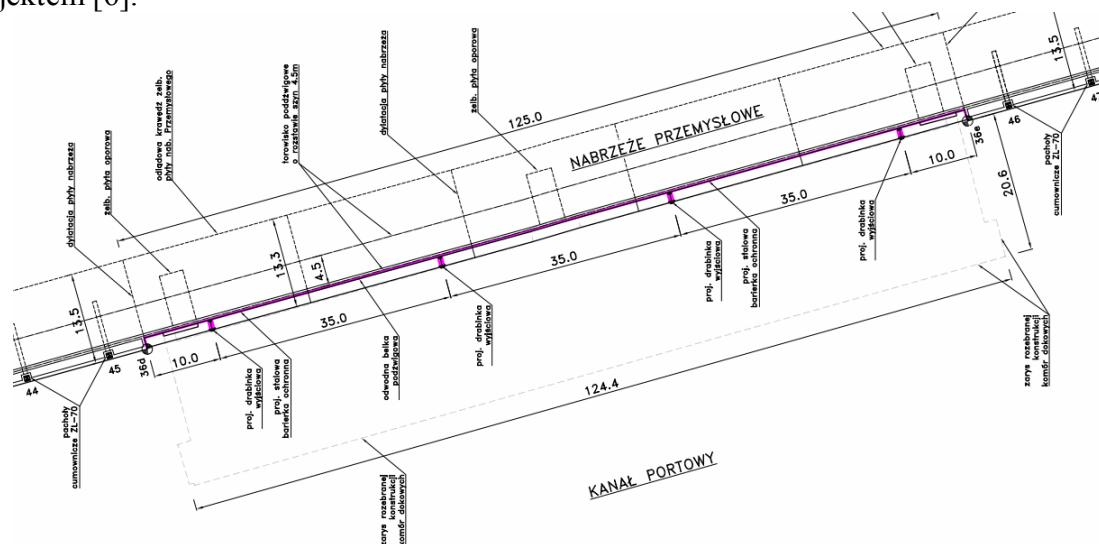
Rys. 1 - Nabrzeże przemysłowe według [6]

Na rys. 1 przedstawiono ogólne wymiary nabrzeża i jego wyposażenie zgodnie z projektem [6].

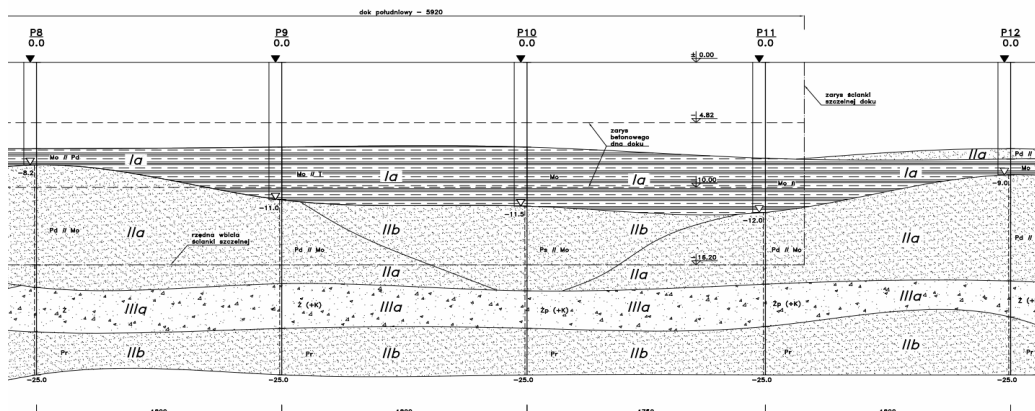
Rys. 7 - Schemat budowy geologicznej: a) pod dokiem północnym i komorą pomp, b) pod dokiem południowym

Uogólnione przekroje geotechniczne [1] przedstawiono na rys. 7.
