Ocena bezpieczeństwa wiaduktu kolejowego uszkodzonego wskutek uderzeń pojazdów ponadgabarytowych

W ciągu linii kolejowej Olsztyn – Bogaczewo, nad drogą krajową nr 7 Warszawa – Gdańsk w Pasłęku, znajduje się mały wiadukt kolejowy (rys. 1). Ustrój nośny przęsła stanowią dźwigary blachownicowe, współpracujące z ortotropową płytą jezdni. Dźwigary są odchylone pod kątem 20° od pionu. Dźwigar składa się ze środka o przekroju 1500×12 mm, pasa górnego 400×30 w strefie przypodporowej i 400×40 w strefie przęsłowej oraz pasa dolnego 310×20 na całej długości przęsła. Skrajnia ruchu drogowego pod mostem wynosi 4,80 m.

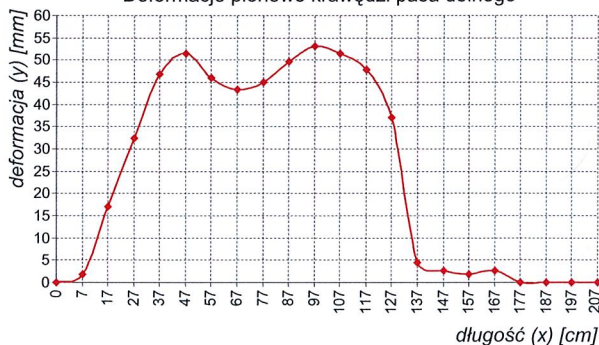
Lokalizację oraz stwierdzone uszkodzenia dźwigara od strony Warszawy pokazano na rys. 3 i 4, a pomierzone deformacje pionowe zewnętrznej krawędzi pasa dolnego w strefie uszkodzenia – na rys. 5.

Rys. 5. Pomierzone deformacje pionowe krawędzi pasa dolnego dźwigara od strony Warszawy

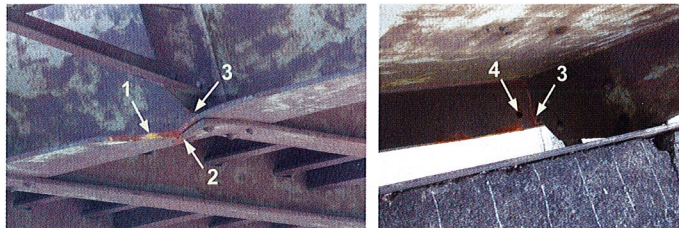
- lokalną deformację pasa dolnego dźwigara głównego i poprzecznicy,
- lokalną deformację żebra zewnętrznego dźwigara głównego,
- zniszczenie połączenia pasa dolnego poprzecznicy z dźwigarem głównym (ścięty nit),
- zniszczenie połączenia żebra z pasem dolnym dźwigara (ścięcie spoiny).

Rys. 7. Uszkodzenia dźwigara od strony Gdańska: 1 – deformacja pasa dolnego dźwigara głównego, 2 – deformacja pasa dolnego poprzecznicy, 3 – zniszczone połączenie spawane żebra z pasem dolnym dźwigara, 4 – ścięty nit połączenia pasa poprzecznicy z dźwigarem

Zaproponowano rozwiązanie, w którym główne działania naprawcze polegały na wymianie uszkodzonych elementów pasów dźwigarów [6] i wymianie uszkodzonych elementów chodników roboczych, naprawie styków pasów dolnych poprzecznic (styki sprężone) oraz wstawieniu nowych blach pasów dolnych dźwigarów w miejsce uprzednio wyciętych fragmentów zdeformowanych. Przed przystąpieniem do naprawy zalecono odciążyć konstrukcję w strefie uszkodzeń i tym samym zredukować w niej naprężenia. W wyniku analiz wybrano wariant polegający na aktywnym podparciu konstrukcji w przęśle (rys. 12). Po wprowadzeniu siły 2×240 kN (rys. 13) uzyskano skuteczne odciążenie stref uszkodzonych, a także umożliwiono utrzymanie ruchu wahadłowego pojazdów pod obiektem, z zachowaniem odpowiednich środków bezpieczeństwa. Rozkład naprężeń w strefie uszkodzenia po wycięciu fragmentu pasa zilustrowano na rys. 14.
