# OCENA STANU POWIERZCHNI KULEK CERAMICZNYCH PO NAGNIATANIU TOCZNYM STALI HARTOWANEJ Cf 53

## Bogdan ŚCIBIORSKI, Stefan DZIONK, Piotr WASZCZUR, Aleksandra WIŚNIEWSKA

#### Politechnika Gdańska, Wydział Mechaniczny, Katedra Technologii Maszyn i Automatyzacji Produkcji

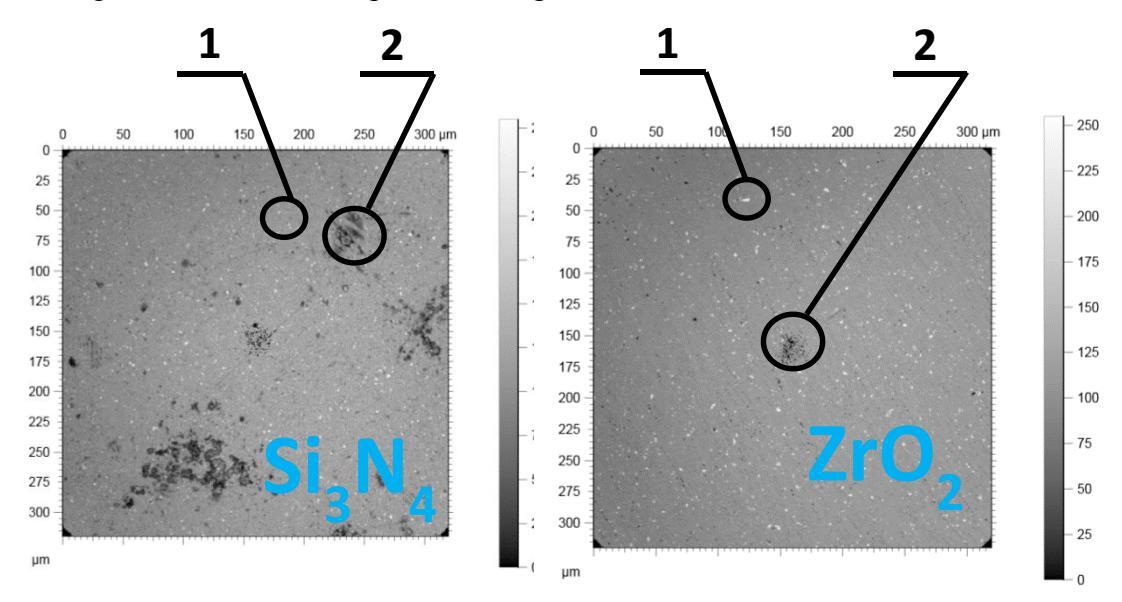
Na rysunku 5 przedstawiono fotografie powierzchni kulek ceramicznych Si<sub>3</sub>N<sub>4</sub> i ZrO<sub>2</sub> i można zauważyć, że ceramika obu kulek Si<sub>3</sub>N<sub>4</sub> i ZrO<sub>2</sub> posiada pory. Na tym rysunku oznaczono (1) wzniesienia oraz wgłębienia (2). Rysunek 6 przedstawia strukturę powierzchni kulek przedstawioną za pomocą profilogramów. Można na nich zauważyć, że struktura powierzchni jest regularna a nierówności powierzchni są bardzo małe i nie przekraczają wysokości 0,07 $\mu$ m. Wartości parametrów powierzchni przedstawia tab. 2 dla układu profilowego i tab. 3 dla układu przestrzennego.

Rys. 5. Fotografie powierzchni kulek ceramicznych: 1- wzniesienia, 2- wgłębienia (pory)

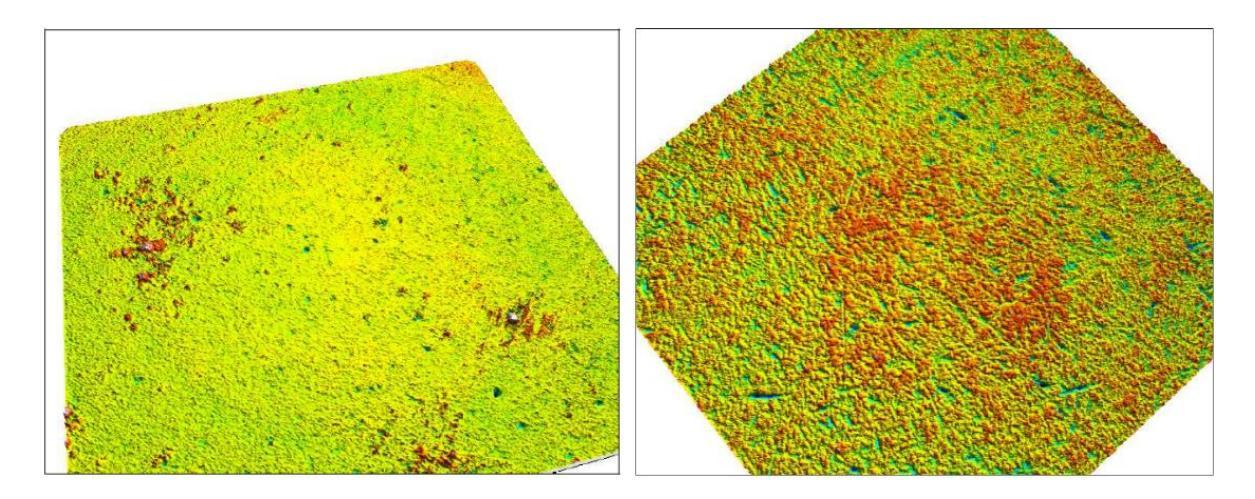
Strukturę powierzchni kulek ceramicznych przedstawiono na rys. 7 powierzchnie te nie wykazują dużych porów. W ujęciu makro powierzchnia kulek jest błyszcząca (odbijającą światło).

Rys. 7. Fotografie powierzchni kulek ceramicznych Si<sub>3</sub>N<sub>4</sub> i ZrO<sub>2</sub> w układzie 3D wykonane na mikroskopie konfokalnym (300x300 μm)
