REKONSTRUKCJA DACHU KOŚCIOŁA ŚW. KATARZYNY W GDAŃSKU

RENOVATION OF ST. CATHERIN CHURCH IN GDAŃSK

In this paper the new restoration design of the wooden church roof is presented after the fire damage which took place 22nd May 2006.

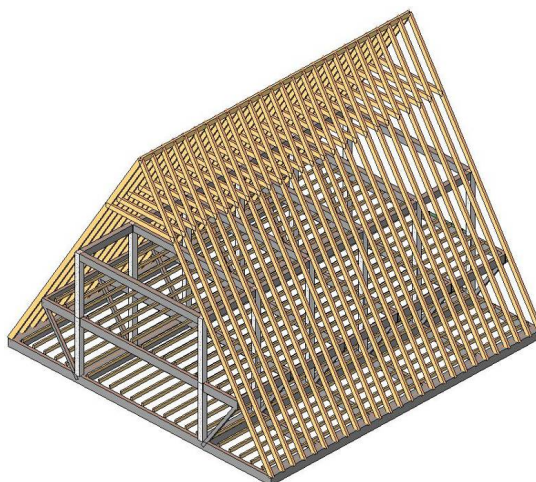
Rys. 9. Więźba dachowa z krokwiami ciągłymi z drewna klejonego o geometrii szkieletu żelbetowego z dodatkowym stropem i zastrzałem rygła pośredniego w połowie wysokości.

Przykładowo na rys. 9 przedstawiono więźbę dachu z krokwiami ciągłymi z dodatkowym stropem w połowie wysokości słupów z zastrzałem rygła pośredniego redukującego obciążenie przekazywane na mury zewnętrzne.

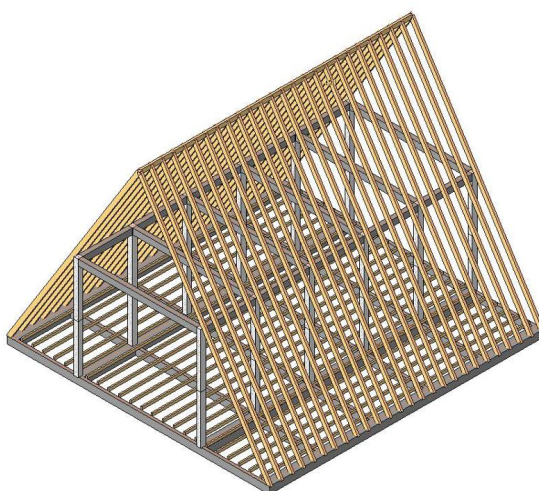
Rys. 10. Więźba dachowa z krokwiami ciągłymi z drewna klejonego wspartymi na ramach z drewna klejonego.

Na rysunku 10 przedstawiono wersję dachu wybraną do realizacji z uciąglonymi krokwiami z drewna klejonego wsparte na murach zewnętrznych i belkach podłużnych przestrzennej drewnianej kratownicy niesionej przez słupy usytuowane w osiach filarów wewnętrznych (obciążenie użytkowe stropu przyjęto $p = 4.0 \text{ kN/m}^2$).

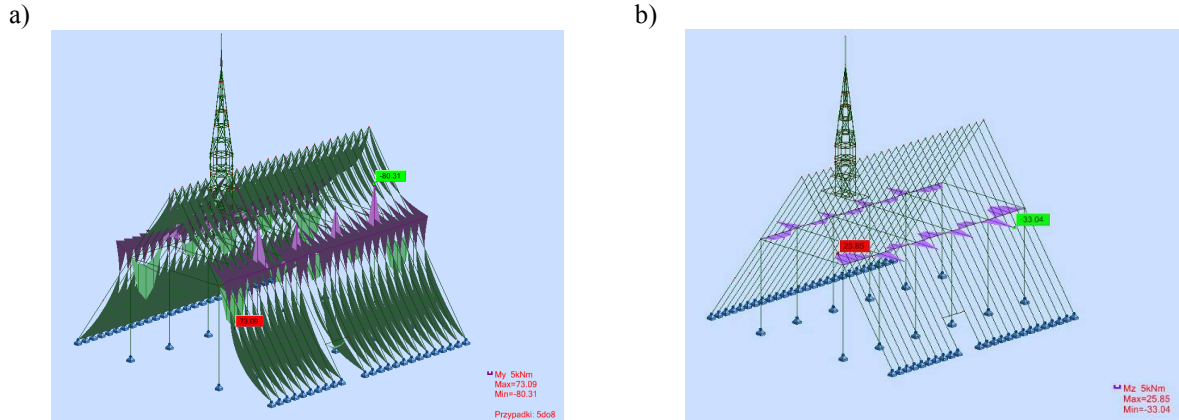
Rys. 11. Obwiednie momentów zginających - a) w płaszczyźnie y, b) w płaszczyźnie z.
Fig. 11. Bending moment envelopes - a) for plane y, b) for plane z.

Obwiednie momentów, sił normalnych i poprzecznych będącą wynikiem kombinacji obciążeń przedstawiono na rys. 11a, 11b, 12a i 12b.

W wyniku przeprowadzonej analizy statyczno-wytrzymałościowej przestrzennego schematu konstrukcji dachu uzyskane wielkości statyczne (rys. 11, 12) zostały wykorzystane do wymiarowania przekrojów poprzecznych krokwi dachu i opracowania szczegółów połączeń poszczególnych elementów. Przykładowe szczegóły konstrukcyjne węzłów zostały przedstawione na rysunkach: rys. 13 ÷ 17.
