Stan techniczny 80-letniej kopuły Dworca Morskiego w Gdyni

**Prof. zw. dr hab. inż. Tadeusz Godycki-Ćwirko, dr hab. inż. Krystyna Nagrodzka-Godycka, prof. PG,
dr inż. Paweł Piotrkowski**

Politechnika Gdańska, Wydział Inżynierii Lądowej i Środowiska

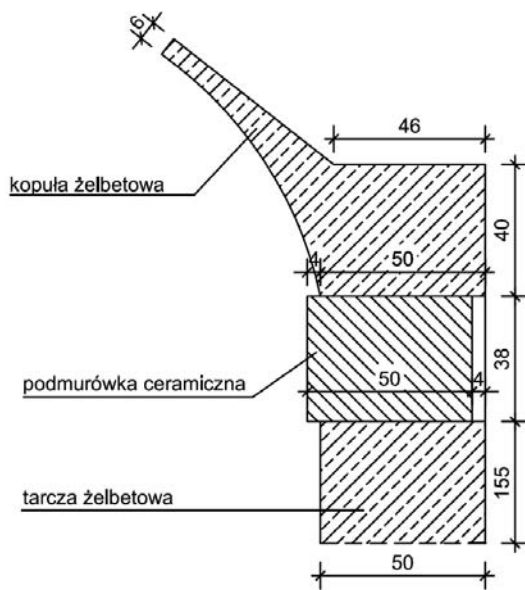
Rys. 16. Przekrój belki obwodowej od strony Nabrzeża Francuskiego w sąsiedztwie narożnika N1

Nowo wykonana belka różni się w zasadniczy sposób od pierwotnej z roku 1933, zarówno co do geometrii przekroju, jak też ilości zbrojenia. Na rys. 16 pokazano obecny przekrój poprzeczny belki obwodowej od strony Nabrzeża Francuskiego w sąsiedztwie narożnika N1. Na kolejnym rys. 17 przedstawiono przekrój tej belki w sąsiedztwie narożnika N2.

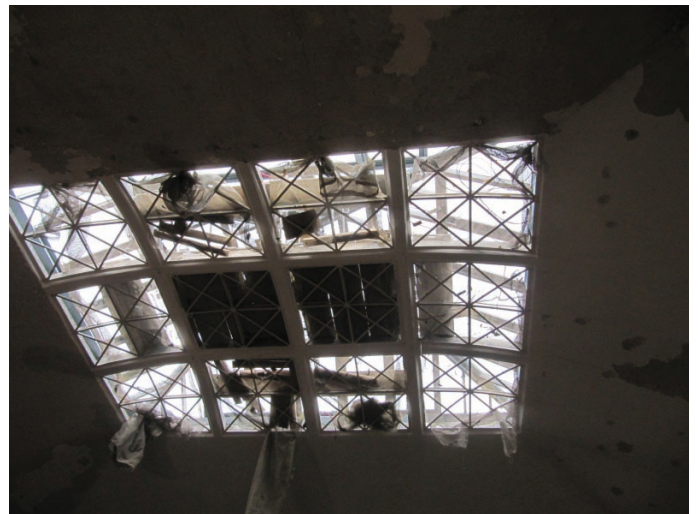
Rys. 21. Ruszt żelbetowy świetlika w widoku z wnętrza hallu Dworca Morskiego.

Na rys. 21 przedstawiono widoczny od wewnątrz halu Dworca Morskiego żelbetowy ruszt belek o przekroju $b \times h = 20 \times 30$ cm², stanowiący konstrukcję wsporczą stalowej, prętowej konstrukcji przeszklenia świetlika.

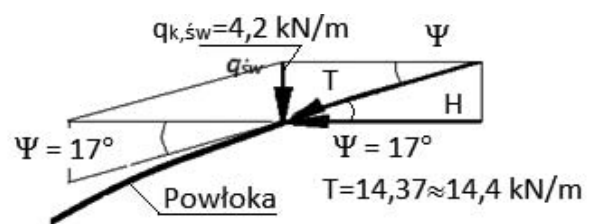
Rys. 23. Obciążenie belki obwodowej świetlika na styku z powłoką

Siła pozioma od $q_{k,św}$ (rys. 23)

Pomijając udział żeber ukośnych w częściowym przyjęciu siły T (ze względu na mały przekrój i słaby beton) naprężenia ściskające na styku powłoki z belką obwodową świetlika wynoszą:
