## WYKORZYSTANIE SYSTEMU SKANOWANIA 3D DO OCENY STANU TECHNICZNEGO NAKŁADEK STYKOWYCH TRAKCYJNYCH ODBIERAKÓW PRĄDU

## 3D MACHINE VISION SYSTEM FOR EVALUATION OF CURRENT COLLECTORS CONTACT STRIPS CONDITION

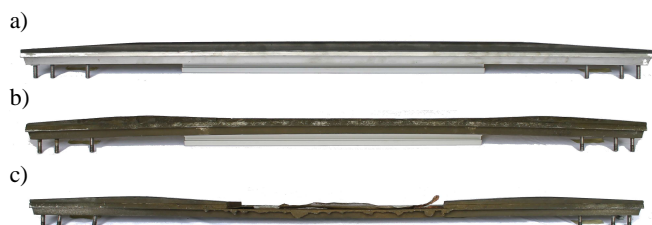
Rys. 1. Widok z boku nowej (a), znacznie zużytej (b) oraz uszkodzonej (c) nakładki stykowej

Kolejowe pojazdy szynowe są szczególnym typem ruchomych odbiorników energii elektrycznej. Zasilane są one zazwyczaj z górnej sieci jezdnej za pośrednictwem odbieraka prądu, zainstalowanego na dachu pojazdu [1]. Istotnym elementem odbieraka jest ślizgacz, zawierający najczęściej dwie nakładki stykowe (rys. 1) [2]. Odbiór mocy zapewniony jest przez ruchomy zestyk pomiędzy przewodem jezdym a nakładkami stykowymi. Poprawny odbiór prądu uwarunkowany jest odpowiednią konstrukcją tych elementów, ale także ich właściwym utrzymaniem [3].

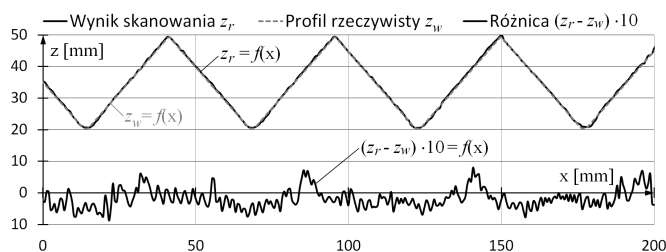
Na dokładność pomiaru wysokości punktów profilu za pomocą systemu skanowania 3D wpływa duża liczba czynników. Wśród nich znajdują się m.in. dokładność ustawienia ostrości za pomocą obiektywu, równomierność projekcji linii laserowej na powierzchni nakładki czy uproszczenia modelu, na podstawie którego wykonywana jest transformacja wysokości z układu współrzędnych matrycy kamery do układu rzeczywistego. W celu oszacowania dokładności pomiaru wysokości w docelowej konfiguracji stanowiska, wykonano skanowanie obiektu o znanym kształcie i wymiarach. Tolerancja wykonania wykorzystanego obiektu wzorcowego wynosi 25  $\mu\text{m}$ . Na rysunku 8 przedstawiono porównanie wyniku pomiaru obiektu wzorcowego z wymiarami rzeczywistymi. Błąd wyznaczenia wysokości jest nie większy niż 1 mm.

Rys. 8. Wynik skanowania obiektu o dokładnie znanym kształcie i wymiarach

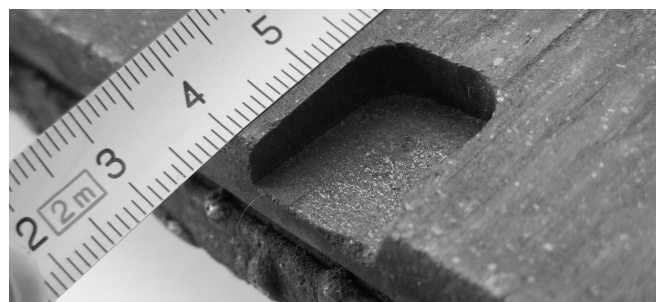
Typowym uszkodzeniem nakładek stykowych jest wykruszenie na brzegu będące efektem zahaczenia nakładki o niepoprawnie wyregulowane elementy sieci jezdnej. W celu weryfikacji dokładności wyznaczania rozmiaru takich uszkodzeń, wyfrezowano w nakładce otwór o zblizonym do typowego uszkodzenia kształcie i wymiarach (rys. 9).

Rys. 9. Fotografia spreparowanego uszkodzenia nakładki stykowej
