Tomasz Jażdżewski*, Aleksander Piwek*

*Zegary słoneczne kościoła
pw. Wniebowzięcia Najświętszej Panny Marii w Gdańsku*

Sundials of St Mary's Church in Gdańsk

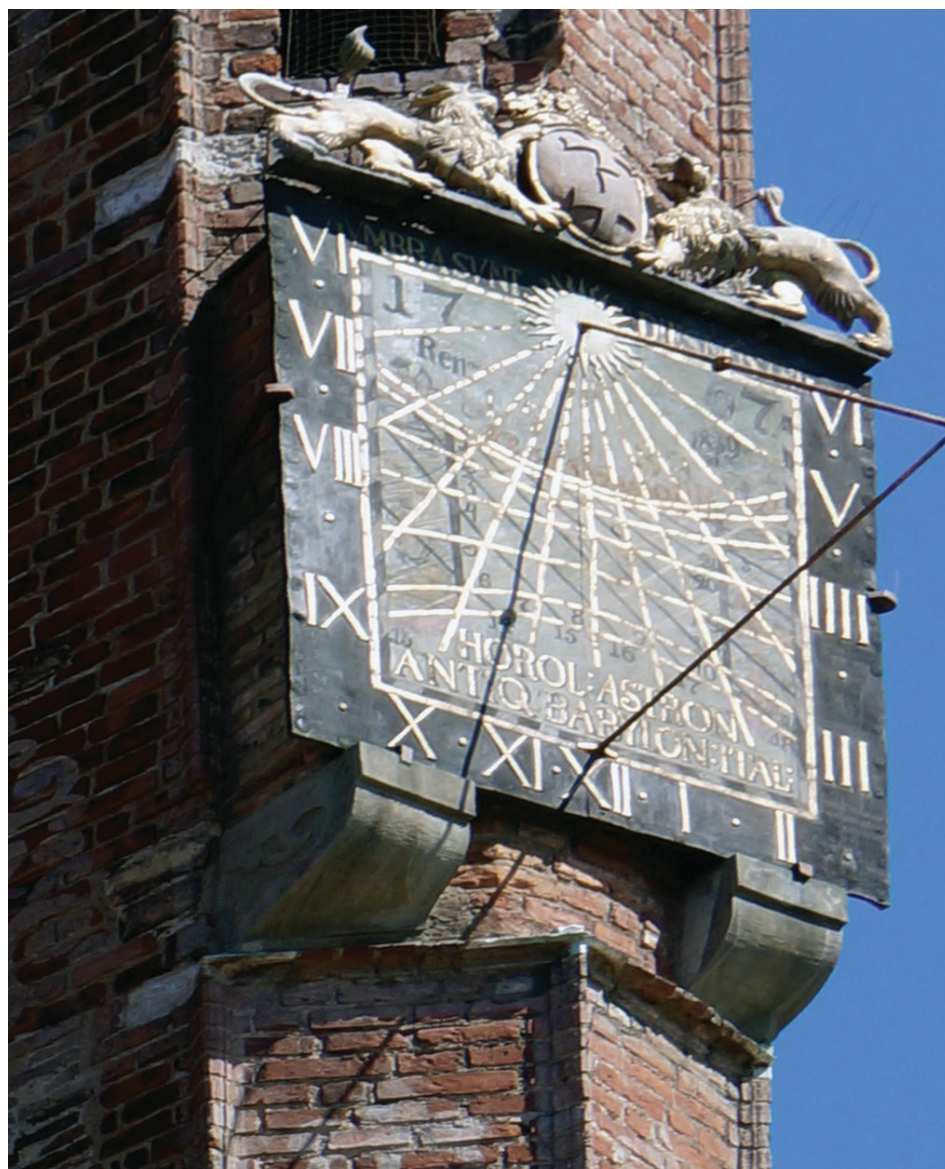
Il. 9. Zegar słoneczny
na Ratuszu Głównego Miasta
w Gdańsku (fot. A. Piwek, 2018)

Fig. 9. Sundial
on the Gdańsk Main Town Hall
(photo by A. Piwek, 2018)

The first of them is known only from the engraving which was made by Peter Willer in 1687 (Fig. 8). It was probably made on sheet metal after 1558 and its author could have been Peter Krüger, Professor of the gymnasium [10, p. 208]. It had the form of a rectangle surrounded by a frame with Roman numerals. In the middle of the field there were slanting lines coming from one upper point. The second clock, made of tin, comes from 1588/1589 and is designed by Alexander Glass [11, p. 210]. The graphic design of the face (Fig. 9) is similar

to the one given to the clock on the wall of the gymnasium. The third example was reconstructed on the plaster foundation on the basis of the traces which were found during restoration works in the transept in 2008. It is mentioned in documents from the 17th century. It is still not certain whether its origin is modern or medieval. The two clocks of St Mary's Church, despite their different degrees of preservation, are therefore the oldest ones that were built in Gdańsk and belong to the few medieval ones known in Poland. If we assume that they had a similar form (preserved on the western clock), it did not become a model for the other solar instruments in the city.
