## Wieniec w Twierdzy Wisłoujście z lat sześćdziesiątych XVI wieku, jego przekształcenia i uszkodzenie w wojnie w roku 1577 w świetle badań architektonicznych z lat 2020–2022

## Wreath from the Wisłoujście Fortress, Dating from the 1560s, and Its Transformation and Damage in the War of 1577 in the Light of Architectural Research from 2020–2022

**Cytowanie / Citation:** Samól P., Hirsch R., Woźniakowski A. Wreath from the Wisłoujście Fortress, Dating from the 1560s, and Its Transformation and Damage in the War of 1577 in the Light of Architectural Research from 2020–2022. *Wiadomości Konserwatorskie – Journal of Heritage Conservation* 2022, 72:62–79

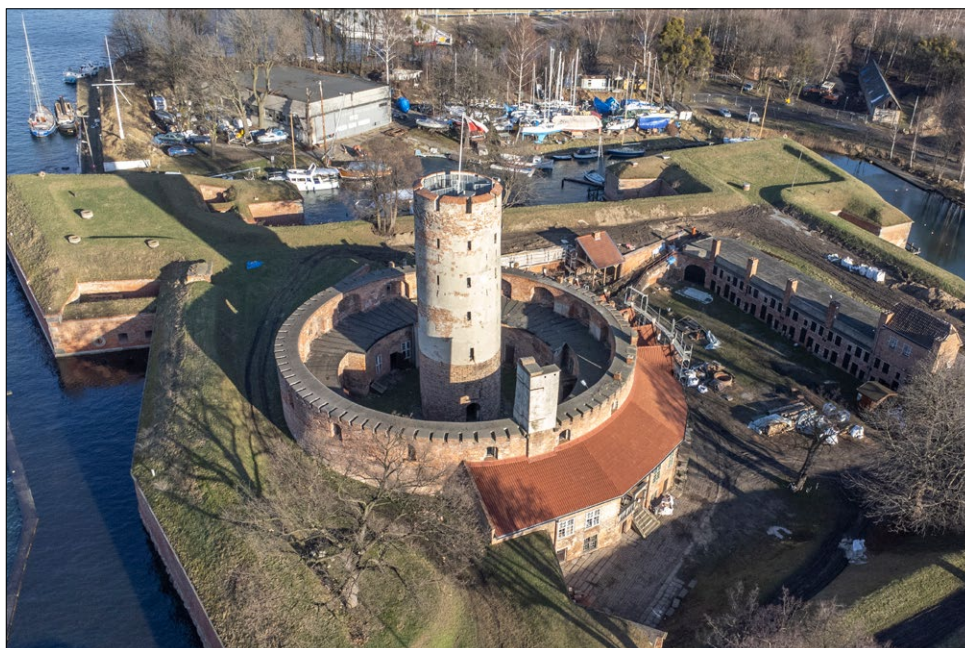
Ryc. 1. Wieniec twierdzy Wisłoujście w Gdańsku, widok ogólny; fot. A. Woźniakowski 2022.

Fig. 1. Wreath in the Wisłoujście Fortress in Gdańsk, general view; photo by A. Woźniakowski 2022.

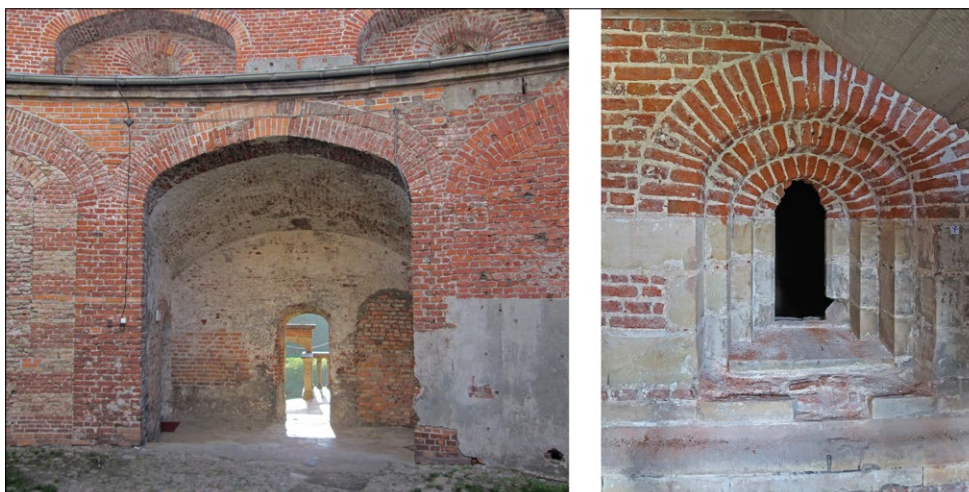
Ryc. 7. Zachowane oryginalne elementy Wieńca: strzelnica – widok od zewnątrz, otwarta kazamata – obecne wejście; fot. R. Hirsch.  
 Fig. 7. The surviving original elements of the Wreath: the battery emplacement – external view, open casemate – the present entrance; photo by R. Hirsch.

Below the battery emplacements of the lower story of the cannon post (five of which are preserved in good condition (Fig. 3 and 9) there is a step developed with decorative stone elements, consisting of an S-shaped profile, laid on a flat strip (Fig. 7b). Five layers of bricks below the stone wall footing is a change of bricks—the external face of the wall is finished with Dutch bricks. This wall is only accessible from the side of the casemates next to the Artillery Bastion, as the face has been cut away in the townhouses. Based on the measurements and analysis of the foundation stepped wall footing captured by J. Dąbał, it can be assumed that the wall made from Dutch bricks was inclined at an angle of 85% [Dąbał 2015, p. 93–95].<sup>11</sup> The foundation structure of the outer wall was identified by A. Zbierski, who stated that the stone bench sited at a height of about 0.4 m above sea level was 1 m high. Above it, the wall was thought to have been built of yellow bricks averaging 24x11x4.5 cm [Zbierski 1970, p. 134–135].<sup>12</sup> His findings contradict information from around 1820, which stated that it was founded on cribwork immersed in water [Archiwum Państwowe w Gdańsku, ref. 300 MP/153].

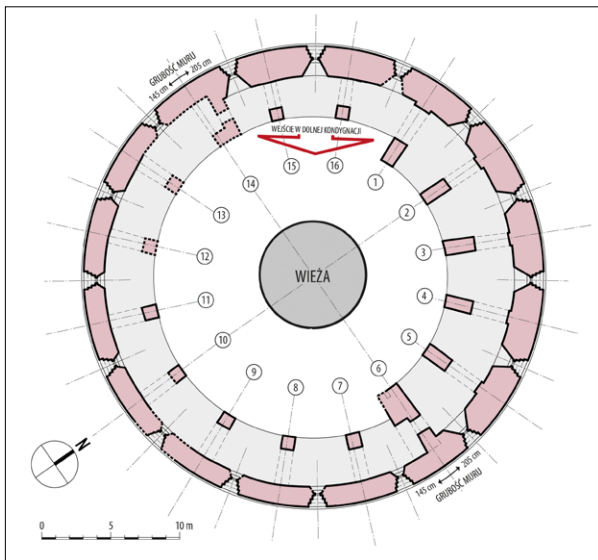
Ryc. 8. Parter – rekonstrukcja planu z I etapu; oprac. autorzy 2022.  
 Fig. 8. Ground floor – reconstruction of the plan from the first stage; by the authors, 2022.
