## WYKORZYSTANIE SYSTEMU SKANOWANIA 3D DO OCENY STANU TECHNICZNEGO NAKŁADEK STYKOWYCH TRAKCYJNYCH ODBIERAKÓW PRĄDU

Sławomir JUDEK, Leszek JARZĘBOWICZ

## 3D MACHINE VISION SYSTEM FOR EVALUATION OF CURRENT COLLECTORS CONTACT STRIPS CONDITION

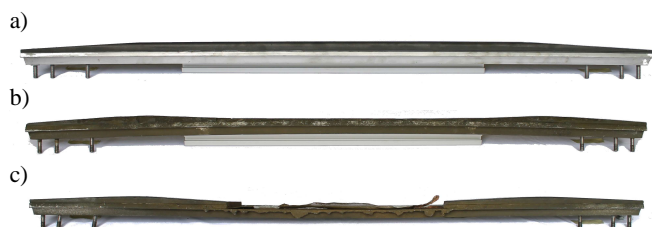
Rys. 1. Widok z boku nowej (a), znacznie zużytej (b) oraz uszkodzonej (c) nakładki stykowej

Kolejowe pojazdy szynowe są szczególnym typem ruchomych odbiorników energii elektrycznej. Zasilane są one zazwyczaj z górnej sieci jezdnej za pośrednictwem odbieraka prądu, zainstalowanego na dachu pojazdu [1]. Istotnym elementem odbieraka jest ślizgacz, zawierający najczęściej dwie nakładki stykowe (rys. 1) [2]. Odbiór mocy zapewniony jest przez ruchomy zestyk pomiędzy przewodem jezdym a nakładkami stykowymi. Poprawny odbiór prądu uwarunkowany jest odpowiednią konstrukcją tych elementów, ale także ich właściwym utrzymaniem [3].

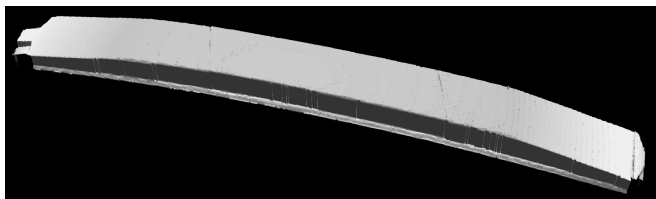
Rys. 5. Trójwymiarowa wizualizacja wyników skanowania nowej nakładki stykowej

Wyniki rejestracji wykonanej za pomocą kamery 3D mają postać macierzy  $W(x,y)$ , której elementy  $w_{xi,yi}$  są wartościami wysokości wyrażonej w milimetrach [6]. Liczba kolumn macierzy wynikowej, wynosząca 1536, jest równa liczbie kolumn macierzy światłoczułej kamery. Liczba wierszy dla macierzy  $W$  jest liczbą zarejestrowanych profili i zależy od czasu rejestracji. Okres pomiaru profili ustawiono na 4 ms. Wartość ta jest równa czasowi naświetlania matrycy kamery, pozwalającemu niezawodnie odtworzyć przebieg linii laserowej na skanowanym obiekcie. Graficzną wizualizację przykładowych wyników skanowania przedstawiono na rysunku 5.

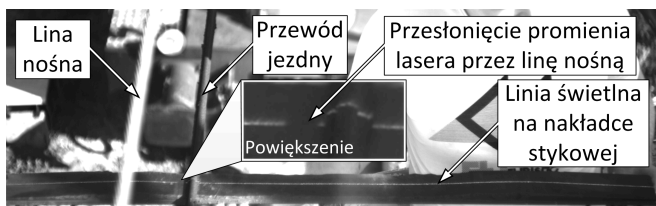
Rys. 6. Obraz roboczy z kamery 3D zarejestrowany podczas uruchamiania stanowiska terenowego

Na rysunku 6 przedstawiono obraz roboczy z kamery 3D zamontowanej nad torem kolejowym, zarejestrowany w trybie strojenia parametrów eksplozycji.

Widok skanowanej nakładki jest częściowo przesłonięty przez elementy sieci trakcyjnej – linę nośną oraz przewód jezdny. Dodatkowo, na nakładce brakuje fragmentu linii świetlnej w związku z przesłonięciem strumienia świetlnego przez linę nośną. Związane z tym ubytki w zarejestrowanych profilach nakładek ograniczają możliwości wykrycia uszkodzeń, które mogą wystąpić na całej jej szerokości. Z punktu widzenia analizy zużycia, przesłonięte fragmenty profilu nakładek nie wprowadzają jednak ograniczeń. Największe zużycie występuje zawsze w obszarze środkowym. Jest on w zarejestrowanych obrazach nieprzesłonięty, z uwagi na lokalny odsuw sieci trakcyjnej.

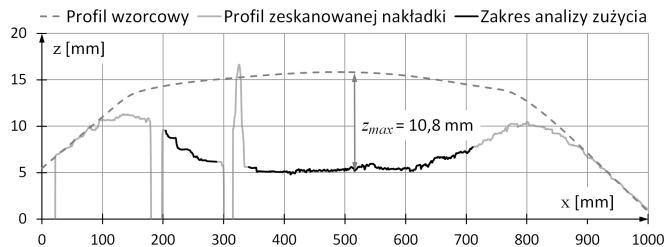
Rys. 7. Przykład porównania zeskanowanego profilu nakładki stykowej z profilem wzorcowym odpowiadającym nakładce nowej

Podstawowa ocena wartości zużycia nakładek wykonywana jest poprzez opracowane algorytmy wyznaczające największą różnicę pomiędzy analizowanym profilem zeskanowanej nakładki a profilem wzorcowym. Wzorec opracowano na podstawie wyników wielokrotnego skanowania nowych nakładek stykowych. Przykładowe wyniki porównania z profilem wzorcowym przedstawiono na rysunku 7.

Ze względu na różnice montażowe i regulacyjne odbieraków wyniki rejestracji charakteryzują się dużą rozpiętością w zakresie położenia i pochylenia nakładek w przestrzeni. Porównanie wyników analizowanej nakładki z profilami wzorcowymi wymaga uprzedniej normalizacji wyników, polegającej na odpowiednim wypoziomowaniu i

przesunięciu profili wynikowych. W tym celu konieczne jest wyznaczenie punktów szczególnych nakładki, które nie ulegają zużyciu. Proces ten jest realizowany przez opracowany algorytm automatycznie dla ślizgaczy o jednakowej konstrukcji.

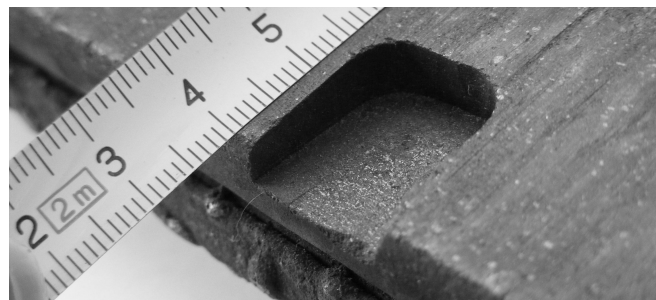
Rys. 9. Fotografia spreparowanego uszkodzenia nakładki stykowej

Typowym uszkodzeniem nakładek stykowych jest wykruszenie na brzegu będące efektem zahaczenia nakładki o niepoprawnie wyregulowane elementy sieci jezdnej. W celu weryfikacji dokładności wyznaczania rozmiaru takich uszkodzeń, wyfrezowano w nakładce otwór o zblizonym do typowego uszkodzenia kształcie i wymiarach (rys. 9).
