Marcin BUDZYŃSKI, Jacek SZMAGLIŃSKI, Kazimierz JAMROZ,
 Krystian BIRR, Sławomir GRULKOWSKI, Joanna WACHNICKA
Gdańsk University of Technology (Politechnika Gdańska)

ASSESSING TRAM INFRASTRUCTURE SAFETY USING THE EXAMPLE OF THE CITY OF GDAŃSK

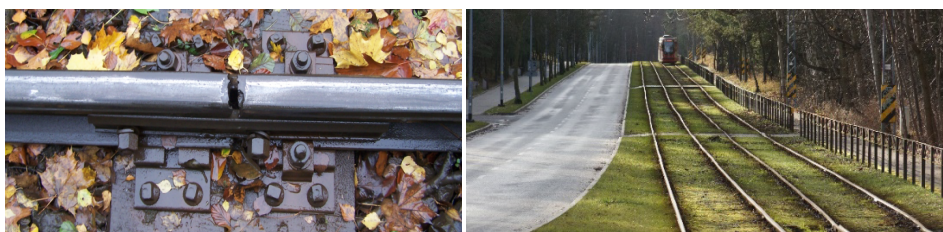
Following a visual assessment of the technical condition of the tram infrastructure (tracks), the entire network in Gdansk was classified. While a detailed parametrization of infrastructure elements was not conducted, the elements were identified and their main maintenance and operating problems were defined. To identify the most problematic places, electronic track gauge results were used. One of the main problems of Gdansk tram network are tracks embedded in the road. To assess the technical condition of Gdansk tram tracks, the following classification was applied (fig. 4):

- *Critical* means a condition where the track's geometric parameters are continually and significantly exceeded multiple times, and elements of the surface need urgent replacement. To continue using the tracks would put passengers' and tram drivers' life and health at risk. Trams are at risk of damage (app. 1 km of the track).
- *Very bad* means a condition where the track's geometric parameters are significantly exceeded, and elements of the surface need urgent replacement. Continued operation is dangerous for the health of passengers and tram drivers (app. 2 km of tracks).

- *Bad* means a condition where the track's geometric parameters are exceeded on a substantial section and elements of the surface need replacement (app. 4 km of tracks).
- *Average* means a condition where the track's geometric parameters are exceeded on a substantial section.
- *Good* means a condition where the track's geometric parameters are exceeded only in some points, the tracks are stable but unclean (e.g. rail grooves not cleaned, minor vegetation overgrowth).
- *Very good* means a condition where the track's geometric parameters are exceeded only in some points, the tracks are stable and clean [6].

Fig. 4. Examples of critical and very bad technical condition of tram tracks

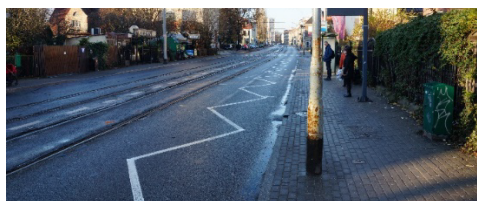
A

- tram lines run as part of the road with no separation causing pedestrians to walk on the road when getting on or off trams (fig. 5A),
- tram stops are not protected against the consequences of vehicles mounting the platforms (fig. 5B),
- tram tracks and roads are not protected making it possible for pedestrians to cross them illegally (fig. 5C),
- tram track crossings are not equipped with traffic lights for pedestrians, especially on roads with a 2x2 cross-section with the tracks in the central reservation (fig. 5D),
- tram infrastructure signs are in poor technical condition (fig. 5E),
- pedestrian crossings are not equipped with facilities for the blind and visually impaired people (fig. 5F),

- take steps to improve infrastructure standards to: improve visibility for trams and other road users (drivers, pedestrians and cyclists), improve the perception of the system and better inform other road users (to enhance tram traffic zone recognition, vertical and horizontal marking, light signalization) and provide safeguards (through fencing off, barriers, removing obstacles) and improve the technical condition of tracks,

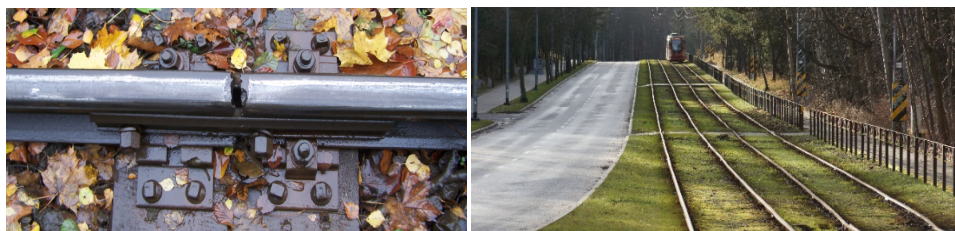
- *Stan krytyczny* oznacza stan, w którym parametry geometryczne toru zostają wielokrotnie oraz w sposób ciągły i znaczny przekroczone, a elementy nawierzchni wymagają natychmiastowej wymiany. Dalsza eksploatacja jest niebezpieczna dla zdrowia i życia pasażerów, a także motorniczych oraz grozi uszkodzeniem taboru (zidentyfikowano ok. 1 km długości torów).

- *Stan przeciętny* oznacza stan, w którym parametry geometryczne toru są przekroczone na znacznej długości.
- *Stan dobry* oznacza stan, w którym parametry geometryczne są co najwyżej punktowo przekroczone, torowisko jest stabilne, ale zabrudzone (np. nieoczyszczone rowki szyn, niewielkie zachwaszczenie).

- *Stan bardzo dobry* oznacza stan, w którym parametry geometryczne są co najwyżej punktowo przekroczone, torowisko jest stabilne i czyste [6].

Rys. 4. Przykłady krytycznego i bardzo złego stanu technicznego torów tramwajowych

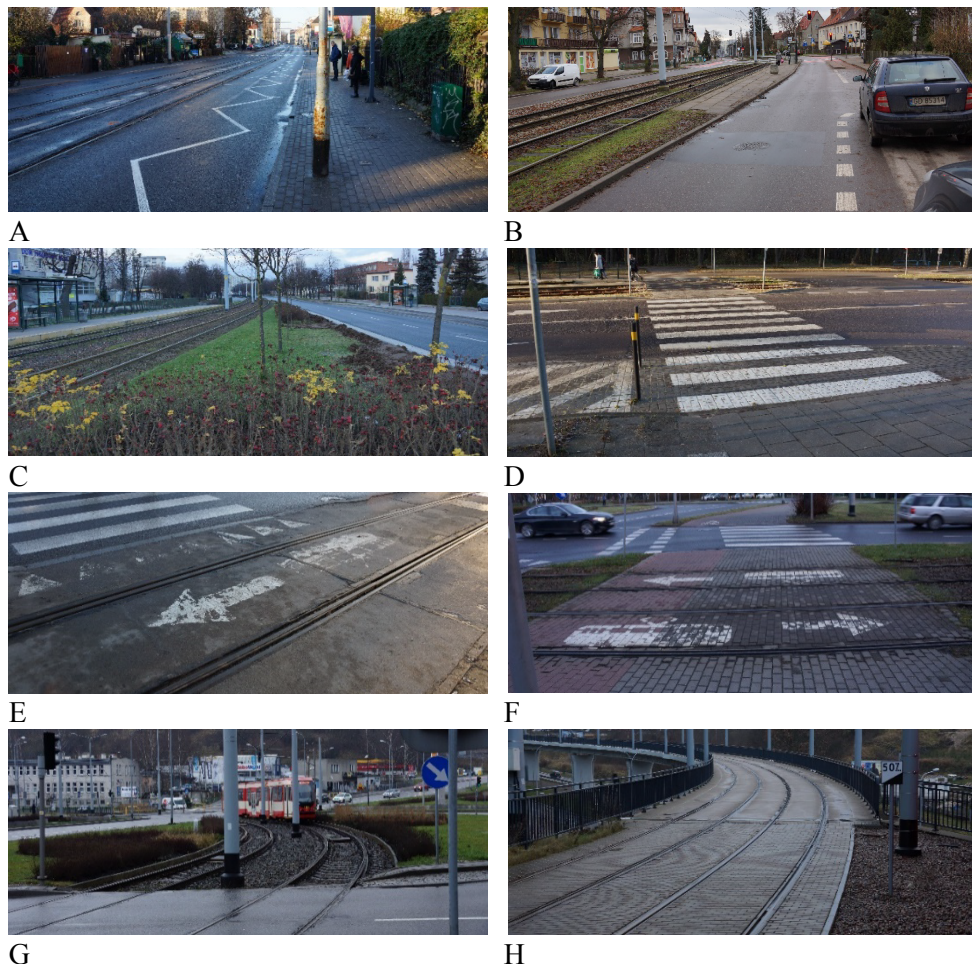
- zły stan techniczny oznakowania dedykowanego infrastrukturze tramwajowej (rys. 5E),
- brak wyposażenia przejść dla pieszych w urządzenia dla osób niewidomych i niedowidzących (rys. 5F),

- przeszkody w obrębie skrzyżowań – np. słupy trakcyjne, oświetleniowe (rys. 5G),
- zagrożenia w przypadku wykolejenia się tramwaju na pochyleniach podłużnych (rys. 5H).

Rys. 5. Przykłady zagrożeń na sieci tramwajowej w Gdańsku
