Badania eksploatacyjne pionowych znaków drogowych^{1,2}

Badania znaków zdemontowanych z dróg, po kilku latach eksploatacji

Badania laboratoryjne próbek nowych materiałów odbłaskowych

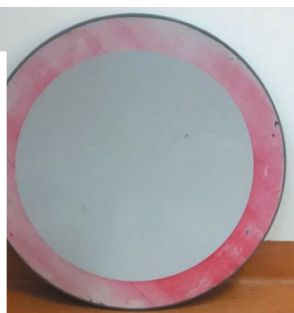
1. Znak B-1 po 10 latach eksploatacji

Znak B-1 po okresie eksploatacji 10 lat, z licem skierowanym w kierunku południowo-zachodnim, zawierający folię barwy białej typ 1 oraz farbę transparentną barwy czerwonej. Obydwie powierzchnie odblaskowe spełniają 80% i 50% wymagania normy, w zakresie współczynnika odbłasku. Mimo tego znak utracił swoją funkcjonalność ze względu na widoczne wypłowienie barwy czerwonej (wynik pomiaru barwy poza polem tolerancji) (fot. 1).

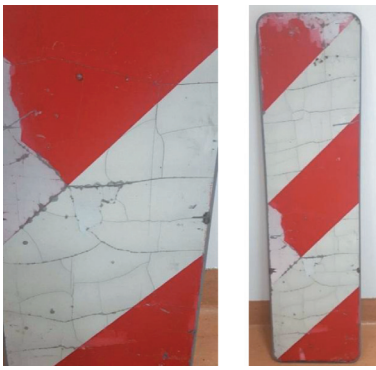
Fot. 5. Znak U-54c po 10 latach eksploatacji

Znak U-54c po okresie eksploatacji 10 lat, z licem skierowanym w kierunku południowym, zawierający folię barwy białej typ 1 oraz farbę transparentną barwy czerwonej. Obydwie powierzchnie odblaskowe spełniają 80% i 50%

wymagania normy w zakresie współczynnika odbłasku. Mimo tego znak utracił swoją funkcjonalność ze względu na widoczne częściowe złuszczenie oraz wypłowienie barwy czerwonej (wynik pomiaru barwy poza polem tolerancji) oraz widoczne liczne spękania powierzchni (fot. 5).

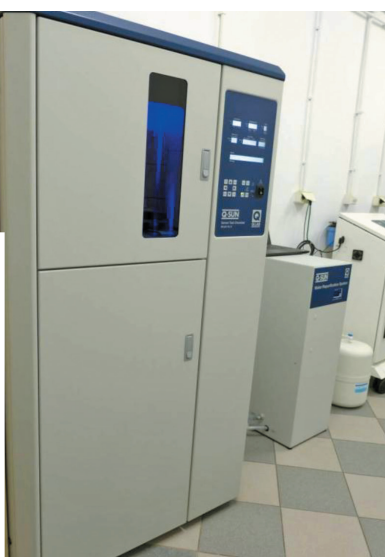
Łączny czas narażenia na sztuczne starzenie wyniósł 3880 h, a to odpowiada okresowi około 37 miesięcy eksploatacji w rzeczywistych warunkach (uwzględniając w obliczeniach średnie nasłonecznienie w Polsce). Naświetlanie wykonano w komorze wezerometru Q-SUN Xenon Test Chamber model Xe-2 HS (fot. 6), z ksenonową lampą wyładowczą. Cykl badawczy polegał na ciągłym świeceniu, z natryskiem wodą w czasie 18 min co 2 h, w temperaturze 65°C i wilgotności względnej 50%. Wyniki pomiarów przedstawiono na rysunkach 1–5. Ze względu na zróżnicowane

Fot. 6. Komora do testów świetlnych - wezerometr Q-SUN Xenon Test Chamber Xe-2 HS

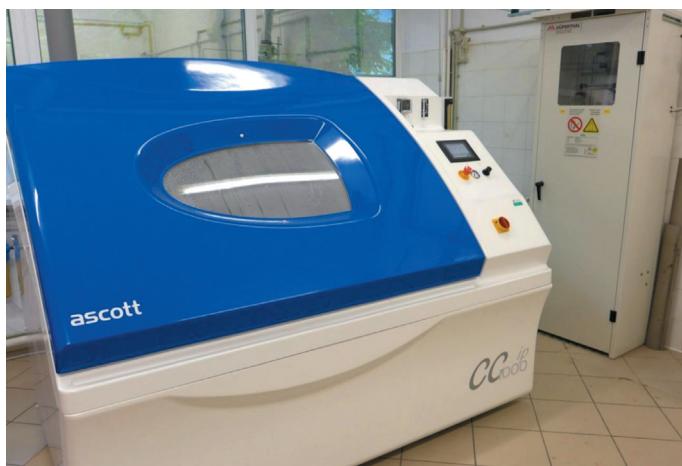
W zakresie badania wpływu warunków korozyjnych na zmianę wartości współczynnika odbłasku i barwy wykonano badanie odporności na oddziaływanie mgły solnej (roztwór 5% NaCl), w komorze korozyjnej Ascott CP1000IP (fot. 7).

Fot. 7. Komora korozyjna Ascott CP1000IP

Analiza wyników badań wykazała, że w pierwszym tygodniu narażenia (200 h) zaobserwowano spadki wartości współczynnika odbłasku średnio o 19% dla folii typu 1 i 29% dla folii typu 2, w odniesieniu do wartości początkowej. Po kolejnym tygodniu (+168h) stwierdzono dalszy spadek do wartości 35% dla folii typu 1 oraz 47% dla folii typu 2. W kolejnych okresach średnie wartości procentowe utrzymywały się na zbliżonym poziomie tj. 28% dla folii typu 1 oraz 38% dla folii typu 2. Z przeprowadzonych obserwacji stanu próbek oraz analizy wyników badań wynika, że zmiany wartości współczynnika odbłasku związane są głównie ze zjawiskiem tworzenia się na powierzchni próbek zacieków i trudnego do usunięcia osadu z produktów korozji występującej na ich krawędziach. Największy wpływ zaobserwowano w pierwszym tygodniu badania. Zatem, można stwierdzić, że badania
