# Badania złączy spawanych bimetalu zgrzewanego wybuchowo stali niestopowej Grade 60 ze stopem Monel 400

Investigations of butt joints  
of explosion welded bimetal plate  
– non-alloy steel Grade 60 with Monel 400

The paper presents the research results of butt welded joints of bimetal plate type non-alloy steel SA516 Grade 60 – Monel 400 (SB127 UNS 04400). Bimetal plate was performed by the explosion welding. The mechanical properties, hardness distribution and microstructure of the joint were revealed. Difficulty of welding of this kind of material and the possibility to generate welding imperfections was highlighted.

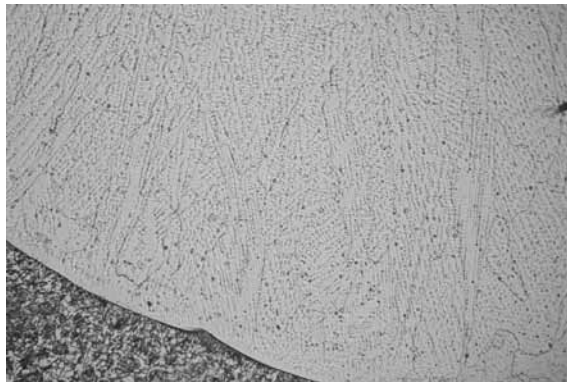
**Rys. 16.** Dendrytyczna struktura spoiny wykonanej w monelu 400. Pow. 200×

**Fig. 16.** Dendritic structure of the weld in Monel 400. Magn. 200×

Obrazy mikrostruktury monelu 400 w różnych obszarach złącza, MR, SWC oraz w spoinie przedstawiono na rysunkach 15÷18. Spoina wykonana w monelu (rys. 16) posiada strukturę austenityczną o charakterystycznej budowie kolumnowej z wyraźnie zaznaczonymi granicami ziaren. W SWC złącza ziarna austenitu uległy widocznemu rozrostowi. Obszar wtopienia pomiędzy stalą Grade 60 a monelem 400 wykazuje skokową zmianę struktury bez utworzenia stref przejściowych (rys. 18).
