# Badania znacznikowe na stopniu wodnym Piła-Koszyce

## Tracer studies at the Piła-Koszyce hydroelectric power station

**Streszczenie.** W artykule przedstawiono problemy związane ze zjawiskami filtracyjnymi na stopniu wodnym Piła-Koszyce oraz przeprowadzone jesienią 2016 r. badania znacznikowe, których celem było zweryfikowanie kierunków filtracji pod jazem i w zaporze lewobrzeżnej. W wyniku przeprowadzonych badań możliwe było racjonalne zaplanowanie koniecznych prac remontowych.

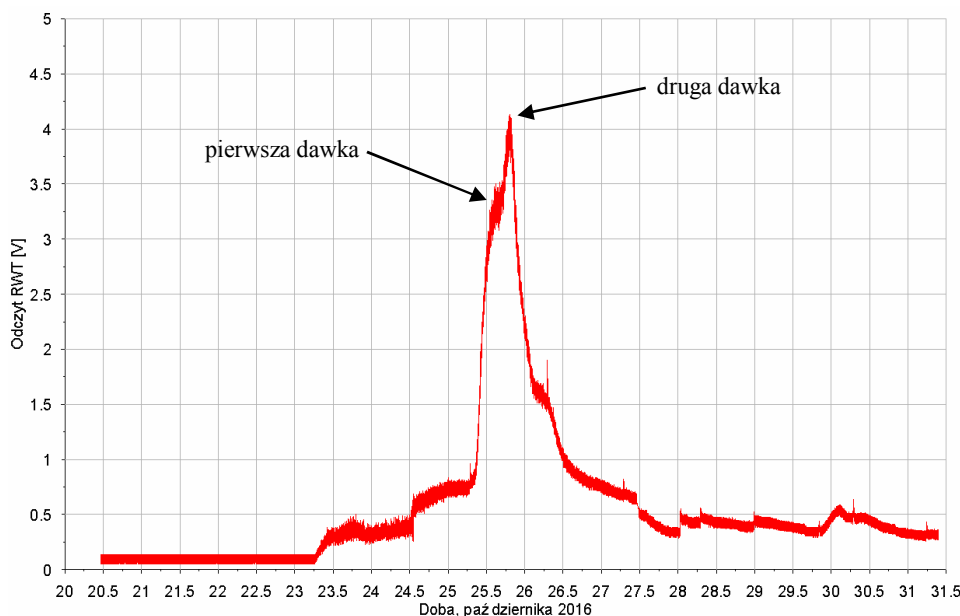
Rys. 7. Rozkład stężenia rodaminu w czasie w filtrze przy lewym przyczółku – odczyt sondy Ch1 (zakres do 100 ppb – 5V)

Fig. 7. Distribution of rhodamine concentration in time in filter near left abutment – Ch1 probe reading (Range up to 100 ppb – 5V)

W dniu 23 października ok. godz. 6 zarejestrowano czoło fali trasera dopływającego do otworu odciążającego przy lewym przyczółku (Rys. 7 i 8), która ciągnęła się aż do zakończenia pomiarów w dniu 31 października. Maksymalne, zarejestrowane stężenia było na poziomie 82 ppb ( $0,082 \text{ mg RWT/dm}^3$ ). Szczegółowa analiza sygnału z sondy Ch1 od 24 do 27 października wykazała, że zarejestrowano wyraźne dwa maksima stężenia rodaminy. Pierwsze z nich pojawiło się 25 października ok. 15<sup>00</sup>, natomiast drugie ok. 4 godziny później. Wskazuje to, że najprawdopodobniej doszło do połączenia dwóch dawek trasera (wprowadzonej do otworów badawczych 20 października oraz 22 października). Z przebiegu krzywej wynika, że jako pierwsza dotarła dawka wprowadzona do dalszego otworu względem przyczółka jazu (na skutek dłuższej drogi filtracji widoczny jest większy wpływ dyspersji hydrodynamicznej). Drugie ekstremum jest wyższe, a przebieg krzywej stężenia bardziej stromy, co wskazuje na krótszą drogę filtracji, czyli na dawkę wprowadzoną w bliższym otworze badawczym. Jednocześnie prowadzono wrywkowe pomiary w miejscu wycieku w ścianie szczelnej na brzegu lewym, w miejscu ujścia drenażu oraz w piezometrach i otworach w zaporze lewobrzeżnej.

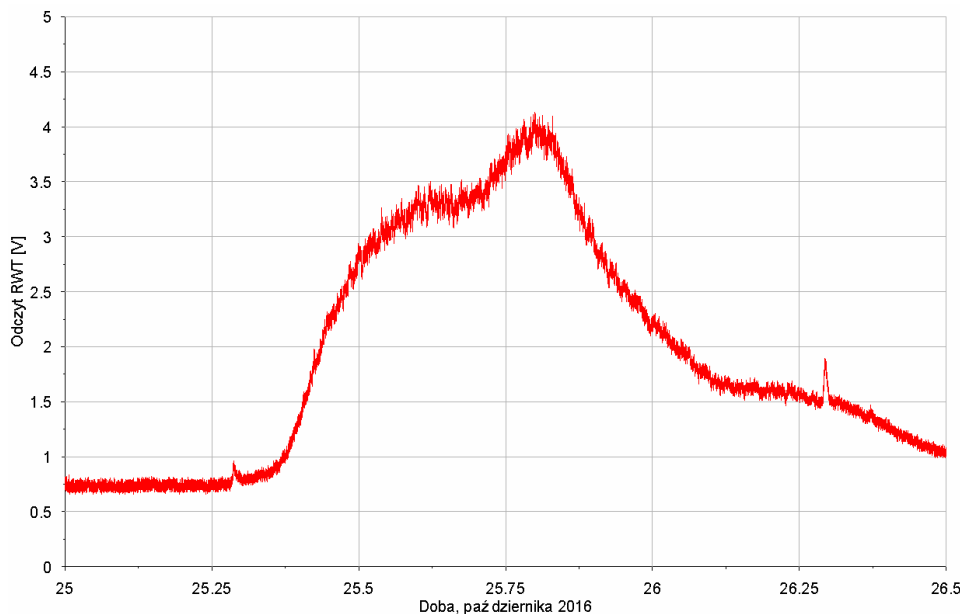
Rys. 8. Powiększony fragment rozkładu stężenia rodaminu z widocznymi dwoma maksimumami – odczyt sondy Ch1 (zakres do 100 ppb – 5V)

Fig. 8. An enlarged fragment of the rhodamine concentration distribution graph showing two maxima – Ch1 probe reading (Range up to 100 ppb – 5V)
