## Identyfikacja wad powierzchni tocznej szyn za pomocą sygnału wibroakustycznego

Roksana LICOW<sup>1</sup>, Franciszek TOMASZEWSKI<sup>2</sup>

W artykule przedstawiono koncepcję metody identyfikacji najczęściej występujących wad powierzchni tocznej szyn za pomocą sygnałów wibroakustycznych. Opisano badane wady szyn take, jak: *squat*, *head checking* oraz wybukowanie. Przedstawiono metodykę prowadzonych badań oraz wyniki analiz zarejestrowanych sygnałów dla warunków techniczno-eksploatacyjnych panujących na liniach kolejowych nr 213 Reda – Hel oraz nr 131 Chorzów Batory – Tczew. Wyniki badań drgań i hałasu dotyczą zarejestrowanych sygnałów dla odcinków toru z wadą oraz dla odcinków toru referencyjnego. Synteza wyników badań potwierdza zasadność rozwijania metody z wykorzystaniem sygnałów drganiowych do prowadzenia diagnostyki powierzchni tocznych szyn, jak również wskazuje na możliwość wykorzystania sygnałów wibroakustycznych do oceny innych elementów nawierzchni kolejowej.

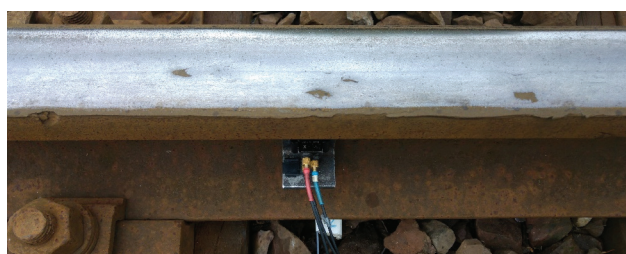
Rys. 2. Wada 221 – uszkodzenie powierzchni tocznej [fot. autorów]

Ostatnią wadą poddaną analizie jest wada powierzchni tocznej szyny nr 221 według „Katalogu wad w szynach” (rys. 2). Wada nr 221 jest wadą pochodzenia hutniczego, powstaje na główce szyny w trakcie eksploatacji toru kolejowego. Najczęściej objawia się łuszczeniem blaszkowatym powierzchni tocznej, rysami lub pęknięciami w kształcie rowka.

Uszkodzenia nr 221 są najczęściej wykrywane za pomocą badań wizualnych. W zależności od stopnia rozwoju wady, zaleca się obserwację szyny, szlifowanie lub jej napawanie.

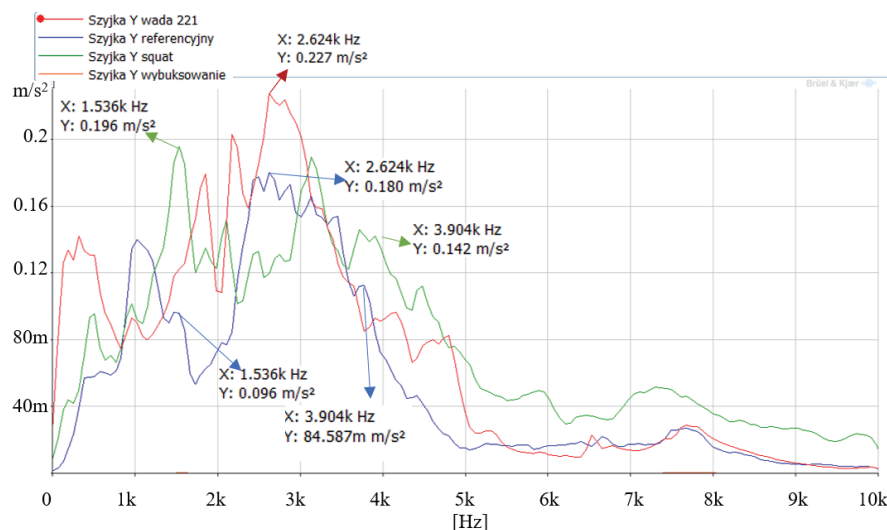
Rys. 6. Przebiegi wartości skutecznych przyspieszeń drgań w funkcji częstotliwości dla osi Y czujnika trójosiowego na linii nr 213 [opracowanie autorów]

Analizę wyników pomiarów drgań przeprowadzono dla dwóch miejsc pomiaru drgań: na szyjce i pod stopką szyny. Wyniki przeanalizowano w dziedzinie czasu i częstotliwości. Na rysunku 6 przedstawiono przykładowy wynik analizy częstotliwości dla wartości skutecznych przyspieszeń drgań, na linii nr 213 w kierunku Y – kierunku poprzeczny do kierunku ruchu pociągu, dla czujnika trójosiowego umiejscowionego na szyjce szyny dla poszczególnych wad [6]. Zgodnie z zaleceniem producenta, analizę widma dla każdego przebiegu przeprowadzono w zakresie częstotliwości 300–10 000 Hz.
