Politechnika Gdańska, Wydział Inżynierii Lądowej i Środowiska, Katedra Hydrotechniki

Przyczyny techniczne i hydrauliczne skutki awarii budowli piętrzących

Technical reasons and the consequences of failure of dams

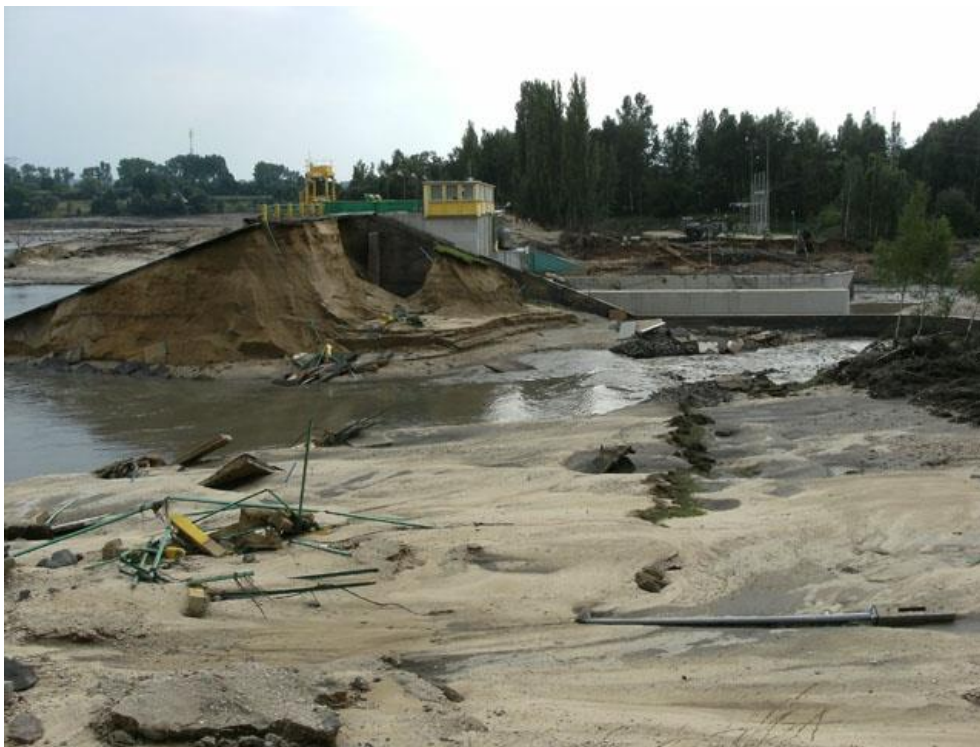
Rys. 1. Zniszczona zaporę ziemną Niedów na rz. Witka podczas powodzi w sierpniu 2010 r. (<http://www.zinfo.pl/galeria/187>)

terenie Polski. W ostatnich latach dochodziło również do katastrof zapór ziemnych, wśród których najtragiczniejsza w skutkach miała miejsce w Górowie Haweckim w lutym 2000 r. Katastrofa zapory wywołała tam falę wezbraniową o wysokości ok. 7 m, która spowodowała śmierć 3 osób i znaczne straty materialne w mieście (Ambrożewski i in., 2000). Z dużym prawdopodobieństwem można stwierdzić, że przyczyną katastrofy była nadmierna filtracja przez stromą skarpe lewego przyczółka zapory zbudowaną z gruntów nieprzepuszczalnych, przewarstwionych gruntami przepuszczalnymi oraz niedogęszczenie zapory na styku ze skarpą zbocza w wyniku niedbałego wykonawstwa. Rozmycie tego styku musiało więc bezwzględnie nastąpić. Możliwe jest również, że zaporą na lewym przyczółku miała nieco niższą rzędną korony, spowodowaną nadmiernym osiadaniem lub rozmyciem partii przyczółkowej. W tym przypadku nastąpiło przelanie się wód zbiornika przez koronę zapory, co zawsze prowadzi do katastrofy budowli ziemnej. Przelanie się wody przez koronę zapory było również, jak się wydaje, główną przyczyną katastrofy zapory Niedów na rz. Witka w sierpniu 2010 r. (rys. 1).
