Uwagi do praktyki bezwykopowej realizacji kolektorów kanalizacyjnych

Prof. dr hab. inż. Ziemowit Suligowski

Politechnika Gdańska, Wydział Inżynierii Lądowej i Środowiska

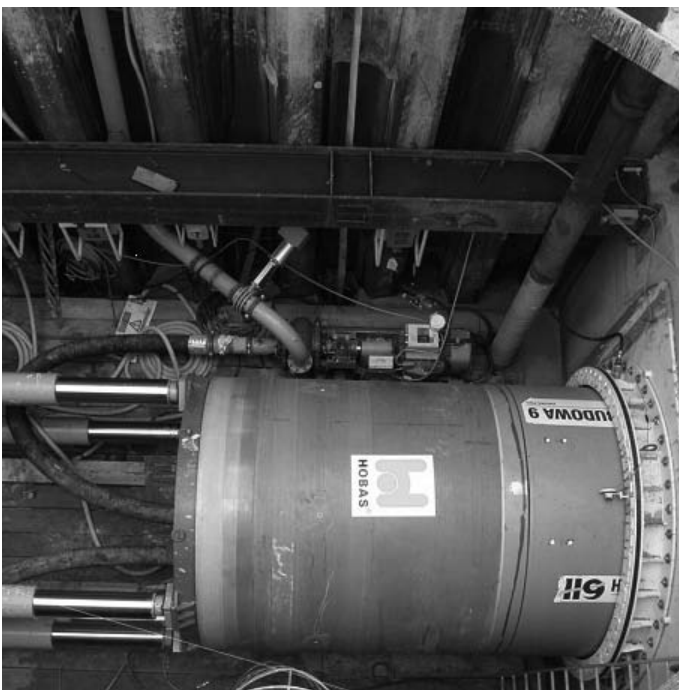
Rys. 4. Wprowadzanie kolejnej rury (materiały firmy HOBAS)

- to, że komora to nie jest studzienka rewizyjna i muszą się w niej zmieścić takie elementy, jak tarcza wraz z osprzętem oraz kolejno dokładane segmenty rur – rys. 2 ÷ 4,
- problem uzyskania szczelnych połączeń międzykręgowych przy tak dużych zagłębieniach w praktycznie mokrym podłożu,
- w przypadku wykonywania konstrukcji betonowych w technologii „na mokro” bardzo trudno będzie wyegzekwować minimalne standardy zgodne z normą betonową⁸,
- pomysł wykorzystania studzienki jako komory jest co najmniej bardzo dyskusyjny, a przy tak małej średnicy po prostu niewykonalny⁹,
- w dotychczasowej praktyce studzienki zabudowywane są dopiero w komorach startowych i przelotowych ex post – już po wykonaniu samego kolektora (rys. 5 i 6).

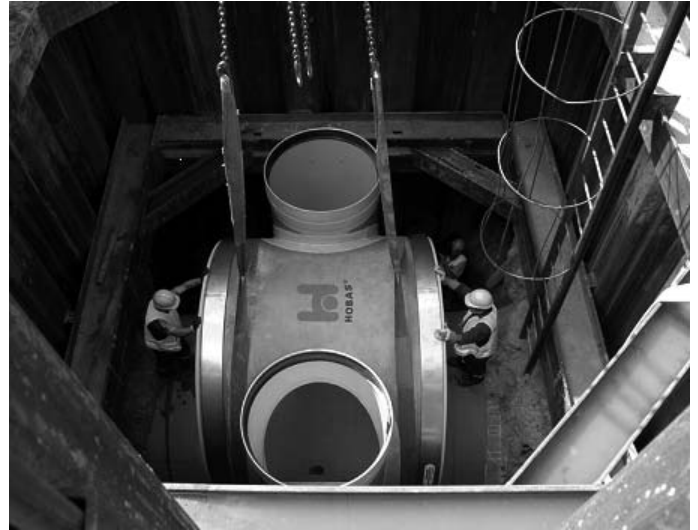
Rys. 5. Studzienka rewizyjna (GRP) wprowadzana do wnętrza komory dopiero po ukończeniu wierceń (materiały firmy HOBAS)

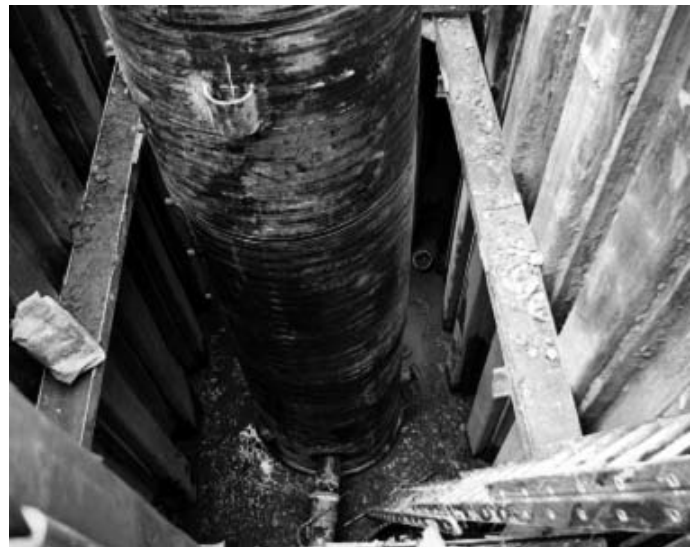
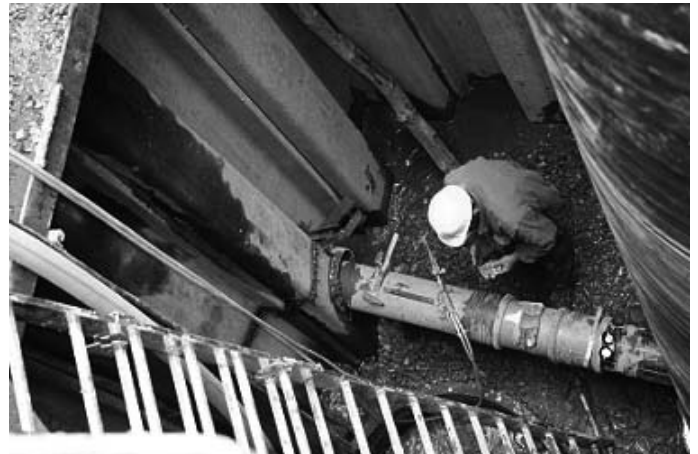
Rys. 6. Montaż lekkiej studzienki (TEGRA, WAVIN) w tradycyjnej technologii w warunkach rozmytego podłoża
