Właściwości stali S460M napawanej pod wodą metodą lokalnej komory suchej

Properties of S460M steel welded under water by local cavity method

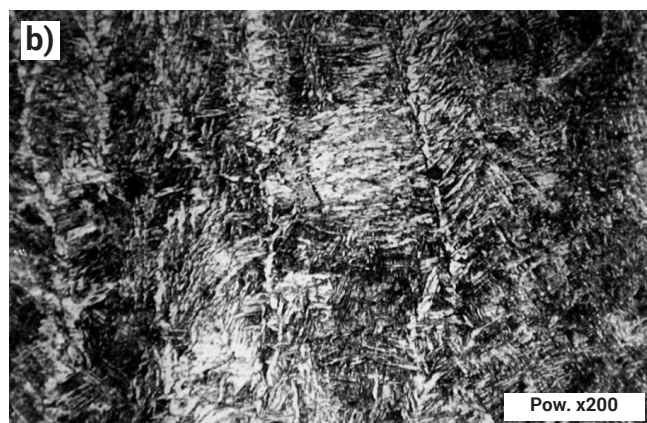
Rys. 4. Mikrostruktury badanych próbek: a) materiału rodzimego, b) spoiny. Trawienie Nital.
Fig. 4. Microstructures: a) base material, b) weld. Etching Nital.

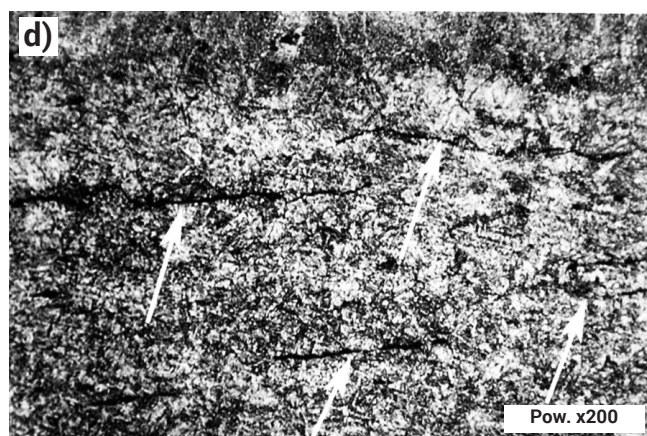
Rys. 5. Mikrostruktury obszaru SWC badanych próbek: a) L1, b) L3, c, d) L2
Fig. 5. Microstructure of HAZ of specimens: a) L1, b) L3, c, d) L2

Próbka L1 (rys. 3a) charakteryzuje się symetryczną budową oraz regularną linią wtopienia. W przypadku próbek L2 oraz L3 (rys. 3b i 3c) szerokość napoiny jest większa od głębokości wtopienia i zwiększa się wraz z ilością wprowadzonego ciepła. Taka geometria może być właściwa do wykonywania ściegów wypełniających rowek spawalniczy oraz dla warstwy licowej. Dla wszystkich próbek zaobserwowano wyraźną SWC, a jej wielkość jest uzależniona od energii liniowej spawania. Nie stwierdzono występowania żadnych niezgodności spawalniczych, co świadczy o poprawnie wykonanym procesie. Wyniki badań metalograficznych mikroskopowych przedstawiono na rysunkach 4 i 5. Materiał rodzimy stali S460M charakteryzuje się strukturą ferrytyczną z niewielkim udziałem struktury perlitycznej w układzie pasmowym (rys. 4a). W spoinach badanych próbek zidentyfikowano strukturę dendrytyczną z układem kolumnowym ferrytu i quasiperlitu (rys. 4b). Dla zastosowanych powiększeń nie stwierdzono występowania defektów w materiale podstawowym (np. obszarów segregacji siarki) oraz niezgodności spawalniczych w spoinie (np. pęknięć). W obszarze przegrzania SWC (rys. 5a i 5b) wyraźnie

zaznaczone są granice byłego austenitu, na tle których widoczny jest quasisperlit oraz iglaste struktury hartownicze, prawdopodobnie bainit. Na rysunku 5c i 5d przedstawiono pęknięcia występujące w SWC w pobliżu linii wtopienia dla próbki wykonanej z $Q_L=0,8$ kJ/mm. W pozostałych próbkach (L1 – 0,5 kJ/mm; L3 – 1,1 kJ/mm) nie stwierdzono takich niezgodności. Wykryte pęknięcia to prawdopodobnie pęknięcia zimne, które są konsekwencją jednoczesnego występowania naprężeń spawalniczych, struktury hartowniczej oraz wodoru dyfundującego. Jednym z czynników, który wpływa na ryzyko formowania się takich niezgodności jest ilość wprowadzonego ciepła. Zwiększenie ilości wprowadzonego ciepła powoduje wydłużenie czasu $t_{8/5}$ [20], a więc uzyskane struktury powinny charakteryzować się niższą twardością i strukturą o mniejszym rozmiarze ziarna.

W analizowanym przypadku należy jednak uwzględnić stabilność jarzenia się łuku, która wpływa na mechanizmy związane z odprowadzaniem ciepła z elementów. Podczas spawania pod wodą metodą lokalnej komory suchej występuje wrzenie błonowe oraz pęcherzykowe. Przebieg tych procesów uzależniony jest m.in. od energii liniowej spawania oraz stabilności wprowadzania ciepła w materiał. Niestabilny łuk elektryczny powoduje stochastyczny przebieg wymienionych procesów, np. pęcherze charakterystyczne dla wrzenia błonowego zwiększają i zmniejszają swoją objętość prowadząc do lokalnego zwiększenia prędkości stygnięcia. Konsekwencją tego jest wzrost twardości do wartości odpowiadających strukturom hartowniczym. Takim mechanizmem można tłumaczyć występowanie pęknięć w próbce L2 wykonanej z $Q_L=0,8$ kJ/mm.
