Marcin BUDZYŃSKI, Jacek SZMAGLIŃSKI, Kazimierz JAMROZ,  
 Krystian BIRR, Sławomir GRULKOWSKI, Joanna WACHNICKA  
*Gdańsk University of Technology (Politechnika Gdańska)*

## ASSESSING TRAM INFRASTRUCTURE SAFETY USING THE EXAMPLE OF THE CITY OF GDAŃSK

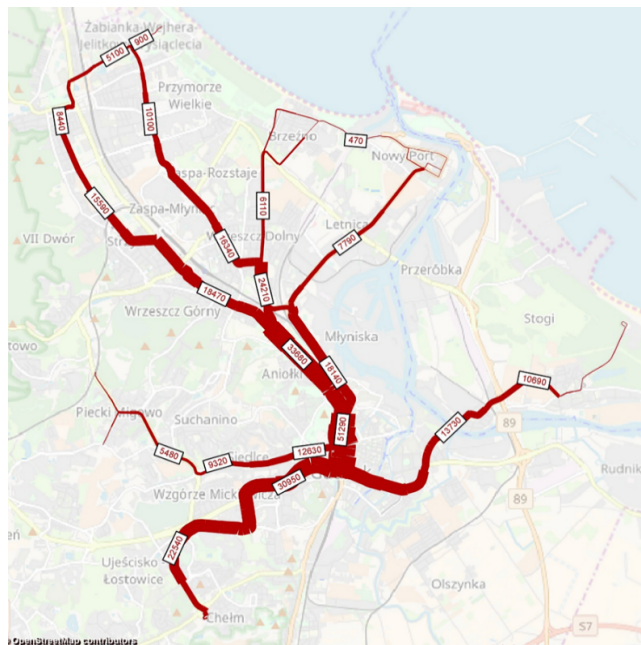
Fig. 1. Cartogram of passenger streams on Gdańsk tram network daily in 2016 (source: *Gdański Model Podróży 2016*)

Together with the City Rail System, the tram network constitutes the backbone of Gdańsk public transport system. Trams are used by 290,000 passengers daily, which represents about 45% of all transport services delivered for Gdańsk Municipal Transport Authority. The biggest passenger streams are recorded on sections which link the districts of Wrzeszcz and Zaspa with Śródmieście and between Śródmieście and Chełm. The number of tram services on the network's particular sections is correlated to passenger streams. As a result, tram traffic is the busiest on sections which link the districts of Wrzeszcz and Zaspa with Śródmieście and Chełm (fig. 1).

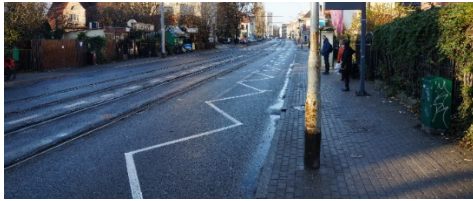
A

- tram lines run as part of the road with no separation causing pedestrians to walk on the road when getting on or off trams (fig. 5A),
- tram stops are not protected against the consequences of vehicles mounting the platforms (fig. 5B),
- tram tracks and roads are not protected making it possible for pedestrians to cross them illegally (fig. 5C),
- tram track crossings are not equipped with traffic lights for pedestrians, especially on roads with a 2x2 cross-section with the tracks in the central reservation (fig. 5D),
- tram infrastructure signs are in poor technical condition (fig. 5E),
- pedestrian crossings are not equipped with facilities for the blind and visually impaired people (fig. 5F),

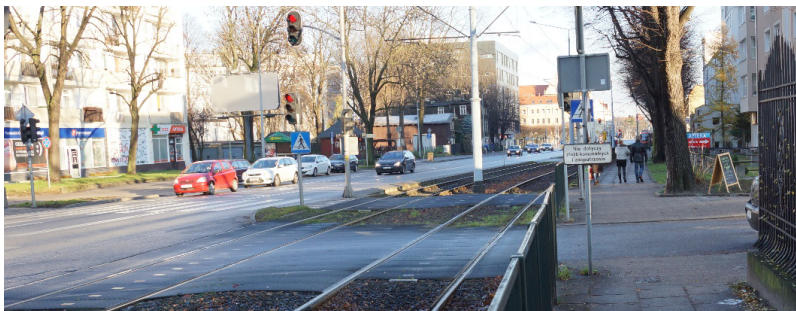
The study of tram traffic conflicts included an analysis of CCTV footage of an entire day in October 2018 at the Kartuska – Ciasna junction in Gdańsk (fig. 7). The following were the most frequent conflicts:

Fig. 7. Location of conflict study – Kartuska street, Gdańsk

- lack of visibility;
- lack of accommodation area – right-turning vehicles hamper traffic on the main road;
- wrong location of pedestrian crossings – vehicles giving way to pedestrians wait on the tracks;
- lack of designated cycle crossings – cycle traffic is not organised;
- no barriers near crossings – pedestrians cross where it is illegal.
