INNOWACYJNE ZASTOSOWANIE BETONU JAMISTEGO PERVIA, JAKO WARSTWY ODSĄCZAJĄCEJ W TUNELU NA WEŹLE MPL OKĘCIE W WARSZAWIE

INNOVATIVE USE OF PERVIA CAVERNOUS CONCRETE AS A DRAINAGE LAYER IN THE TUNNEL AT THE MPL OKĘCIE JUNCTION IN WARSAW

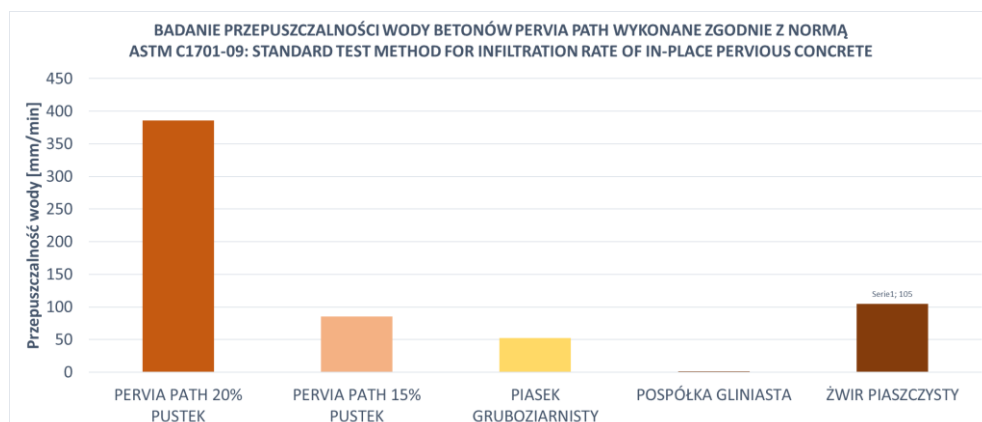
Rysunek 3. Zależność pomiędzy rodzajem podłoża i zawartością pustek w betonie PERVIA, a szybkością odprowadzenia wody.

Do grupy betonów jamistych możemy zaliczyć również nowoczesny beton PERVIA, który jest produktem specjalistycznym o strukturze otwartej (rys. 1). Do jego podstawowych zalet można zaliczyć zdolność do swobodnego i szybkiego odprowadzania wód opadowych z powierzchni do głębiej położonych warstw (rys. 2). Dzięki swoim właściwościom, PERVIA absorbuje wodę i przenosi ją na głębsze poziomy konstrukcji nawierzchni, zapobiegając w ten sposób gwałtownej kumulacji wody na nawierzchniach podczas ulewnych deszczy. Objętość pustek zwykle wynosi od 10% do 25%. Zawsze należy wybrać i zaprojektować odpowiedni materiał, który będzie kompromisem pomiędzy wytrzymałością, a przepuszczalnością betonu. Oczywiście jest, że niska ilość pustych przestrzeni daje niższą przepuszczalność, ale wyższą wytrzymałość, natomiast duża ilość pustych przestrzeni daje większą przepuszczalność, ale niższe wytrzymałości (rys. 3, tab. 1).
