PROBLEMATYKA OCHRONY HISTORYCZNEJ ZABUDOWY PRZEMYSŁOWEJ NA PRZYKŁADZIE ZESPOŁU PORTOWO-STOCZNIOWEGO GDYNI

HIRSCH Robert ¹, ŁOZOWSKA Celina ²

SŁOWA KLUCZOWE: Gdynia, zabytki portowe, modernizm, wartościowanie

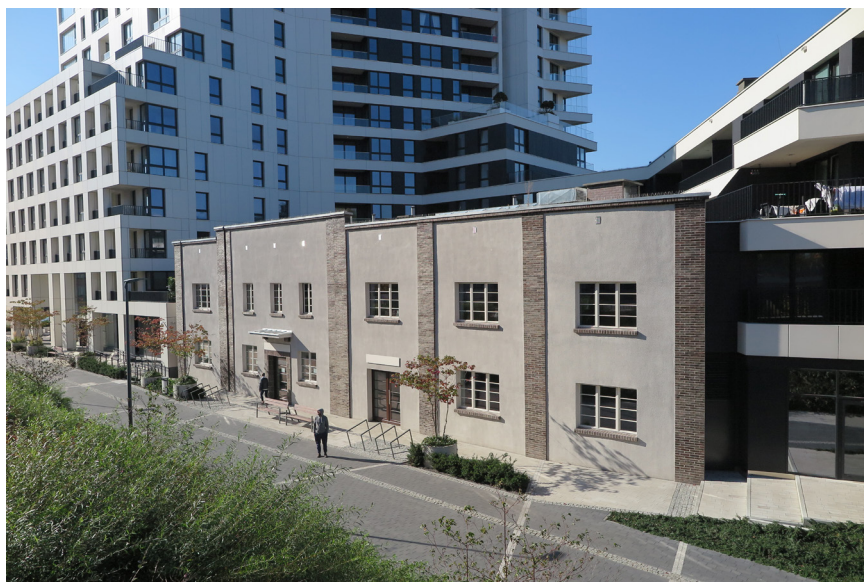
Fot. 7. Elewacje budynku firmy Hartwig przy ul. Węglowej 22 (niska część z pionowymi pasmami), pozostawione w strukturze nowej zabudowy mieszkaniowej przy ul. Węglowej, 2021 r., fot. K. Gieldon

konstrukcji i układu wnętrza budynku, ale zachowane miały być elewacje z detalami ceglаныmi. W projekcie inwestycji budynek został wkomponowany w nową, wysoką zabudowę, którą tak ukształtowano, że budynek pozostaje wyraźnie wyodrębniony. Odrestaurowane zostały także

historyczne elewacje budynku¹³ (Fot. 7).
