Problemy koordynacji realizacji robót budowlanych na przykładzie rewitalizacji dzielnicy Gdańsk – Letnica

Dr inż. Beata Grzyl, mgr inż. Magdalena Apollo

Politechnika Gdańska, Wydział Inżynierii Lądowej i Środowiska

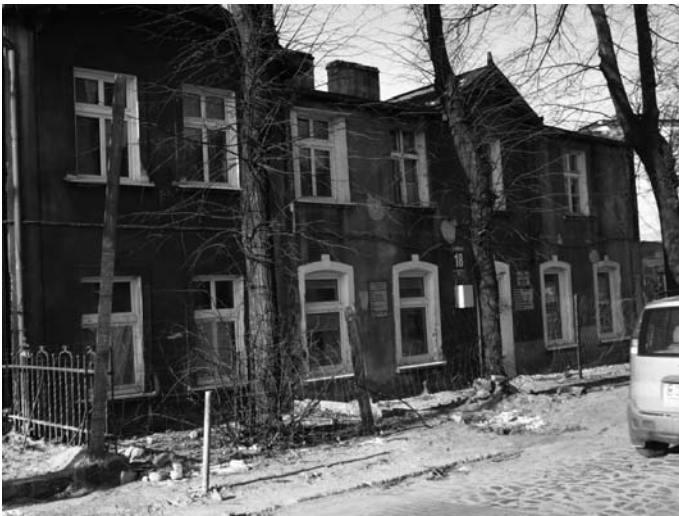
Rys. 1. Ulica Uczniowska 11-21 (źródło: <http://www.gallery.gznk.pl/letnica/>)

Rys. 2. Ulica Starowiejska 18 (źródło: <http://www.gallery.gznk.pl/letnica/>)

1. Nakładanie się harmonogramów robót remontowych w budynkach z harmonogramami przebudowy i modernizacji ulic (rys. 1, 2) wygenerowało szereg zakłóceń organizacyjnych w zakresie:
 - koordynacji działań remontowych układu drogowego i w budynkach,
 - organizacji powierzchni koniecznej do składowania materiałów budowlanych i sprzętu,
 - zapewnienia niezbędnej powierzchni na pomieszczenia biurowo-socjalne,
 - zapewnienia bezpiecznych warunków pracy wykonawców.
2. Harmonogram przesiedleń najemców lokali mieszkalnych na czas prowadzonych prac rewitalizacyjnych w pewnym zakresie pokrył się z harmonogramem robót
