Politechnika Gdańska, Wydział Inżynierii Lądowej i Środowiska, Katedra Hydrotechniki

Przyczyny techniczne i hydrauliczne skutki awarii budowli piętrzących

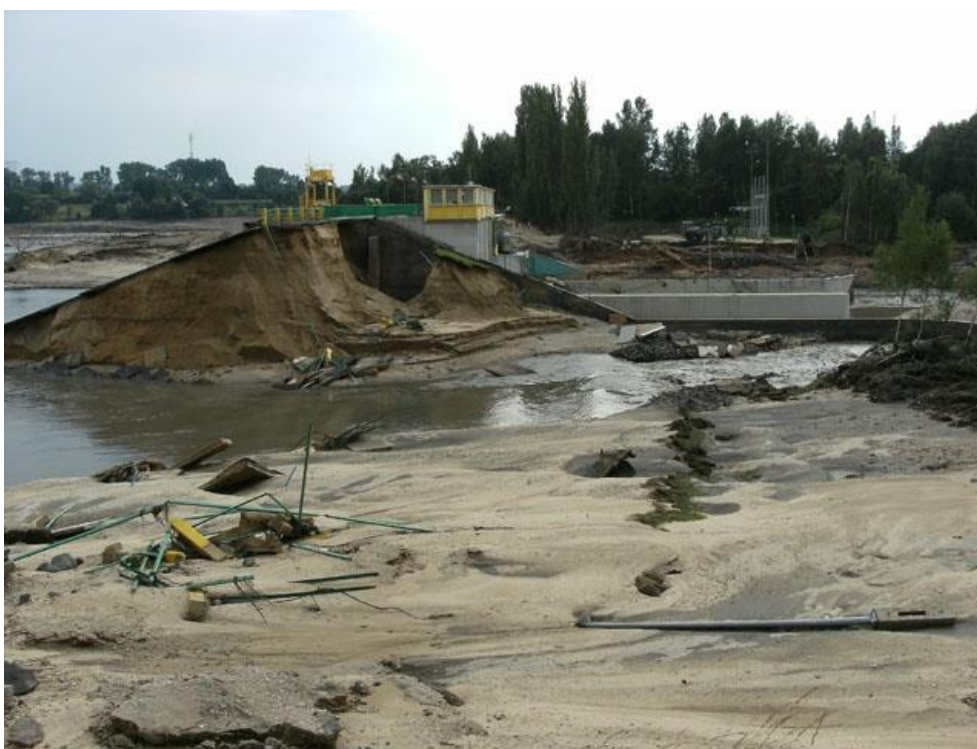
Rys. 1. Zniszczona zaporę ziemną Niedów na rz. Witka podczas powodzi w sierpniu 2010 r. (<http://www.zinfo.pl/galeria/187>)

terenie Polski. W ostatnich latach dochodziło również do katastrof zapór ziemnych, wśród których najtragiczniejsza w skutkach miała miejsce w Górowie Haweckim w lutym 2000 r. Katastrofa zapory wywołała tam falę wezbraniową o wysokości ok. 7 m, która spowodowała śmierć 3 osób i znaczne straty materialne w mieście (Ambrożewski i in., 2000). Z dużym prawdopodobieństwem można stwierdzić, że przyczyną katastrofy była nadmierna filtracja przez stromą skarpę lewego przyczółka zapory zbudowaną z gruntów nieprzepuszczalnych, przewarstwionych gruntami przepuszczalnymi oraz niedogęszczenie zapory na styku ze skarpą zbocza w wyniku niedbałego wykonawstwa. Rozmycie tego styku musiało więc bezwzględnie nastąpić. Możliwe jest również, że zaporą na lewym przyczółku miała nieco niższą rzędną korony, spowodowaną nadmiernym osiadczeniem lub rozmyciem partii przyczółkowej. W tym przypadku nastąpiło przelanie się wód zbiornika przez koronę zapory, co zawsze prowadzi do katastrofy budowli ziemnej. Przelanie się wody przez koronę zapory było również, jak się wydaje, główną przyczyną katastrofy zapory Niedów na rz. Witka w sierpniu 2010 r. (rys. 1).

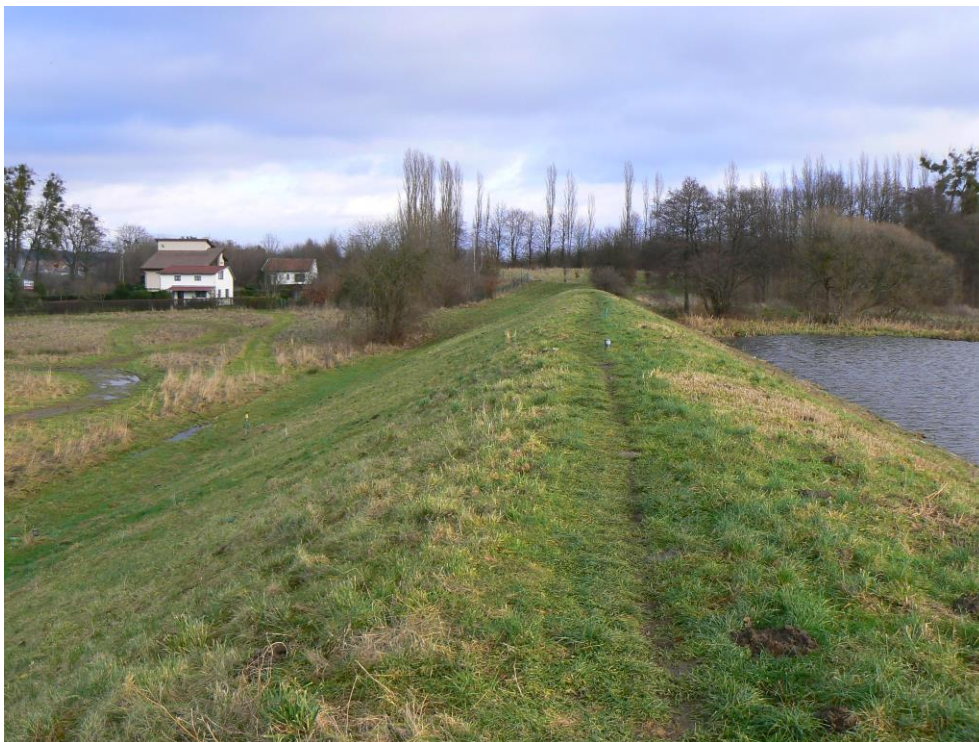
Rys. 3 – Zapora boczna nr 1

Do analizy skutków potencjalnej awarii wytypowano zaporę nr 1 (rys. 3), usytuowaną w przybliżeniu równolegle do drogi wojewódzkiej nr 221 Gdańsk Orunia - Kościerzyna, ze względu na stałe zawilgocenie (podmoknięcie) podstawy skarpy odpowietrznej (Rys. 5). Zapora nr 1 charakteryzuje się następującymi parametrami geometrycznymi: rzędna korony ok. 88,00 m npm, szerokość korony 3,0 m, długość 238 m, szerokość podstawy 23,0 m, wysokość maksymalna 5,0 m.

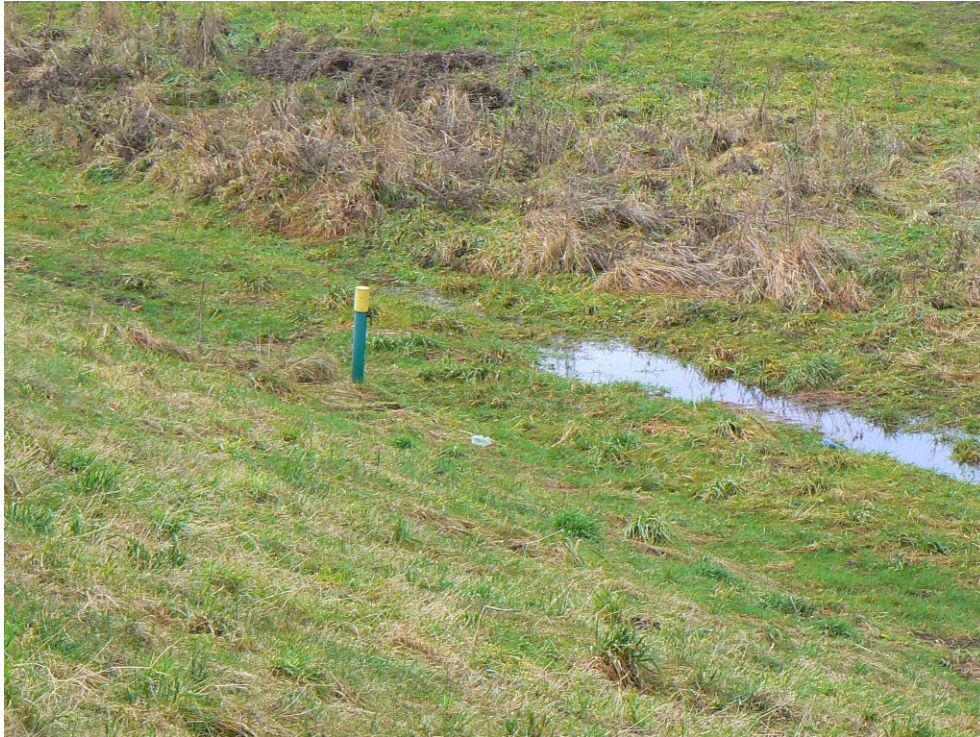
Rys. 5 – Obszar podmokły w podstawie skarpy odpowietrznej zapory nr 1

Występująca niemal przez cały rok na powierzchni terenu woda u podstawy skarpy (rys. 5), budziła wątpliwości co do szczelności zbiornika, jednak analizując przebiegi wahań zlokalizowanych tam piezometrów (rys. 6) można stwierdzić, że obserwowane położenie zwierciadła wody gruntowej w małym stopniu determinowane jest położeniem wody w zbiorniku, a zależy przede wszystkim od aktualnych opadów atmosferycznych. Świadczą o tym również amplitudy wahań poziomów zwierciadła wody: w zbiorniku – 68 cm, w piezometrze w koronie zapory P10a – 123 cm, a w piezometrze P11 w podstawie skarpy 100 cm (dane za 2009 rok). W poprzednich latach kontrast ten był jeszcze bardziej widoczny.
