TEORIA KONSERWATORSKA A DOSTĘPNOŚĆ ZABYTKÓW /NA PRZYKŁADZIE ZAMKU WYSOKIEGO W MALBORKU/

Przyjęty w tekście ogólny podział budynków zabytkowych w aspekcie ich podatności na usuwanie barier zilustrowano przykładem Zamku Wysokiego w Malborku, stanowiącego część kompleksu zamkowego (Muzeum Zamkowego w Malborku), wpisanego na listę dziedzictwa światowego UNESCO.

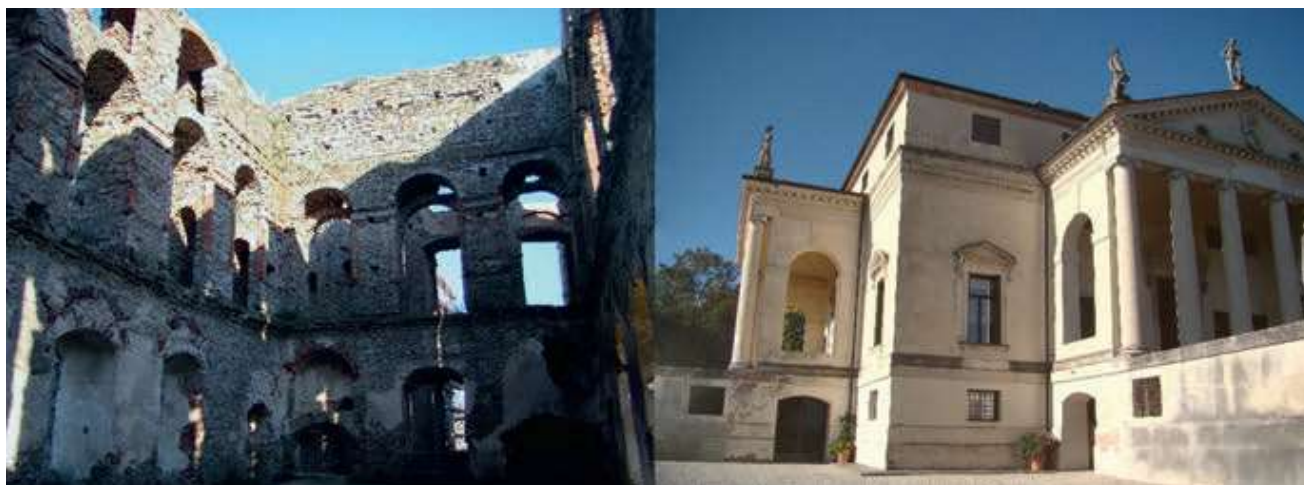
Ryc. 1 Obiekt o strukturze otwartej (Krzyżtopór) oraz obiekt o strukturze zamkniętej (Villa Rotonda, Vicenza), fot. G. Bukal

Pierwszy typ reprezentują obiekty o strukturze otwartej (elastycznej), tj. podatnej na przekształcanie i adaptację (Ryc. 1). Są to ruiny, budynki pozbawione stropów czy sklepień, o ścianach z dużymi otworami lub o przegrodach możliwych do przebicia z uwagi na niewielką wartość zabytkową czy stan techniczny. Należą do nich także budynki o dużych pomieszczeniach i/lub nieskomplikowanej dyspozycji funkcjonalno-przestrzennej opartej o powtarzalne kondygnacje. Pokonywanie barier architektonicznych – zarówno poprzez niezbędne fragmentaryczne rozbiórki, jak i dodawanie niezbędnych elementów – jest tu stosunkowo łatwe i daje się pogodzić z zasadami etyki konserwatorskiej. Wprowadzanie nowych struktur bywa zresztą uzasadnione potrzebami architektoniczno- czy budowlano-konserwatorskimi (np. poprzez wbudowywanie stabilizujących osłabione zabytkowe mury stropów, pomostów, klatek schodowych czy szybów dźwigów). Trudności mogą występować

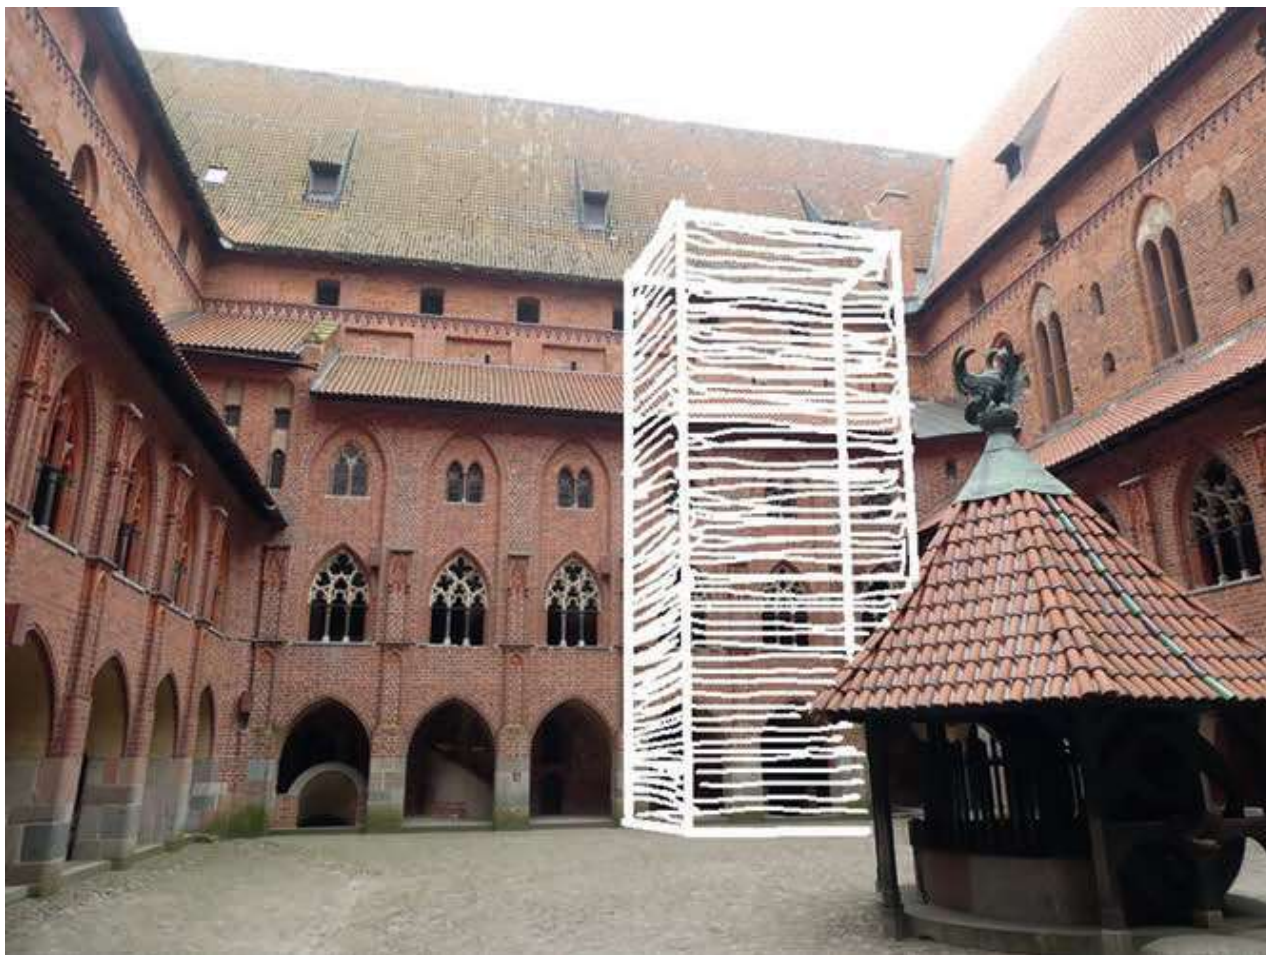
Ryc. 4 Zamek Wysoki w Malborku, dziedziniec. Szkicowa wizualizacja kubatury szybu mieszczącego dźwig i klatkę schodową; możliwa do zaakceptowania, oprac. G. Bukal.

Największy problem stanowią klatki schodowe. Jest ich kilkanaście, ale są rozmieszczone nieregularnie, strome i o bardzo wąskich (ok. 65 cm), często krętych biegach (Ryc. 3); wyjątkiem jest wspomniana, prowadząca przed bramą na I piętro. Wszystkie są niełatwe do pokonywania, także dla osób w pełni sprawnych fizycznie, a nawet niebezpieczne. Jedyna możliwość wbudowania klatki schodowej wraz z szybem dźwigu istnieje w przestrzeni wieży (danskeru), połączonej krytą galerią z południowo-zachodnim narożnikiem krużganku na I piętrze. Byłoby to rozwiązanie nienaruszające średniowiecznej substancji zabytku (sklepienie wieży nie jest oryginalne), nieagresywne estetycznie i skutecznie rozwiązujące zarówno problem transportu, jak i ewakuacji, zwłaszcza osób z niepełnosprawnością. Nie likwidowałoby oczywiście problemów na kondygnacjach położonych wyżej, ale pozwalałoby na pełne udostępnienie najbardziej reprezentacyjnych pomieszczeń usytuowanych na I piętrze zamku – przede wszystkim kościoła, refektarza i krużganków. Usytuowanie zewnętrznych pionów komunikacyjnych (schodów i dźwigów) nie wydaje się ani celowe, ani możliwe do zaakceptowania ze względów architektoniczno-konserwatorskich. Dźwig usytuowany w przestrzeni dziedzińca nie byłby w stanie obsługiwać wszystkich kondygnacji, a – mimo „odwracalności”, czy możliwego do osiągnięcia estetycznego minimalizmu rozwiązania – tworzyłby element zbyt inwazyjny (Ryc. 4).
